# Kajaanin kirkon restaurointityöt

Lapiomies tmi

# Lapiomies tmi:n tekemät restaurointityöt Kajaanin luterilainen kirkko 2006

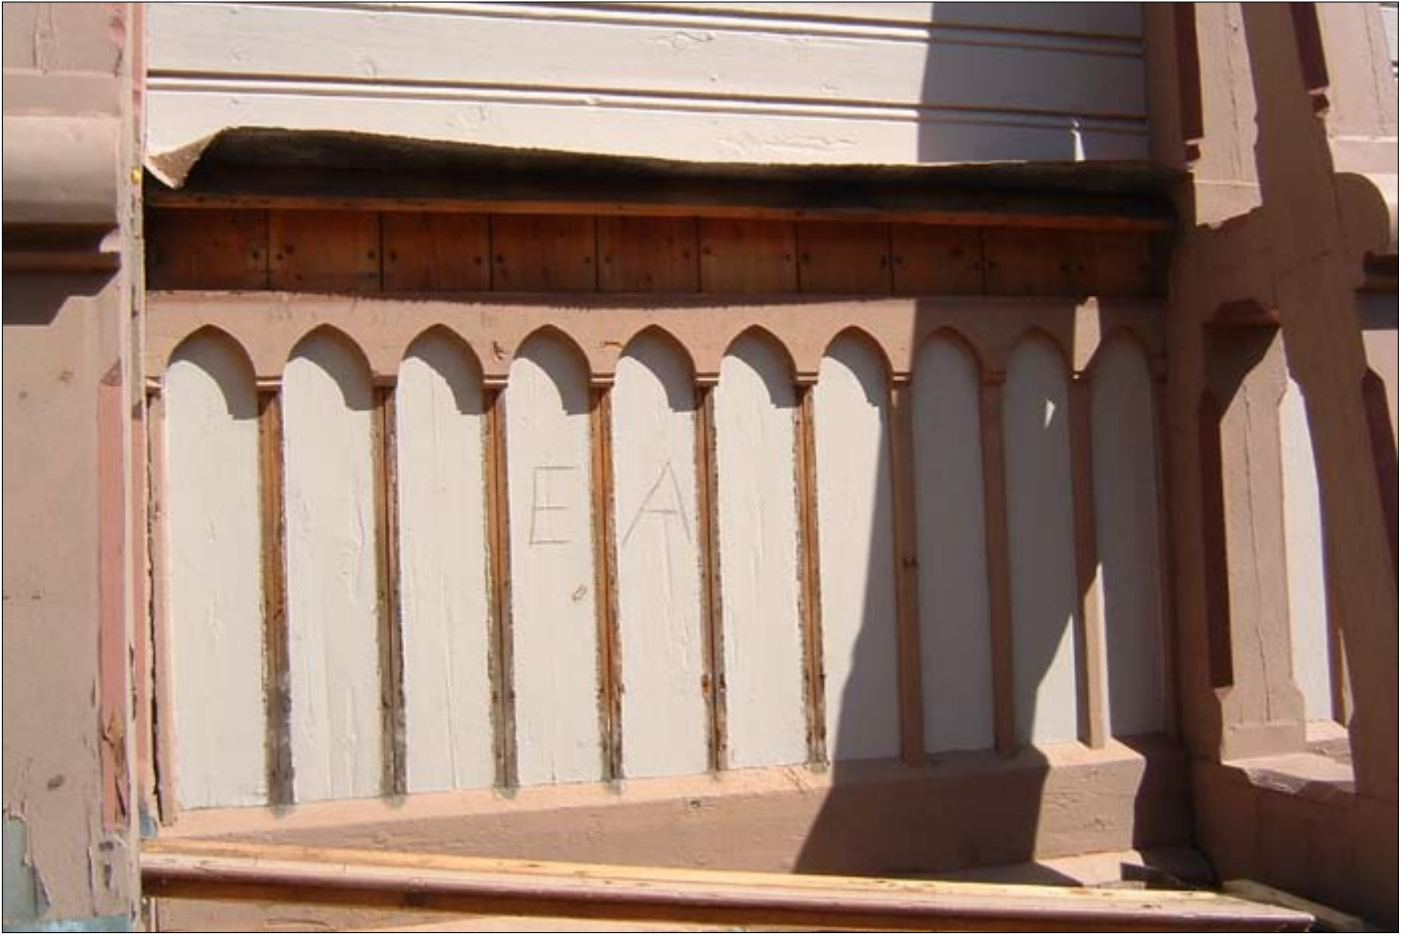
## E-A

Eteläseinän ensimmäinen lohko eli E-A. Tässä vaiheessa siitä on poistettu pystyverhouksen yläosan vaakalista. Alkuperäinen vesipelti vääntyi listan poiston yhteydessä. Pellitys jouduttiin myöhemmin uusimaan.

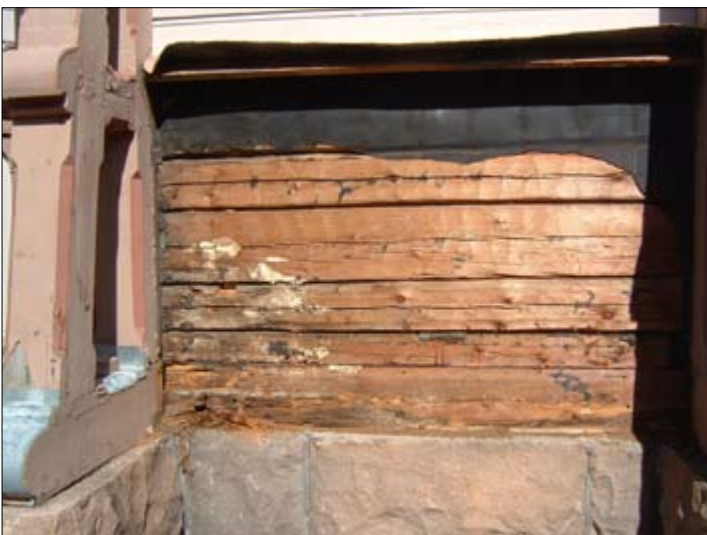
Verhouksen alta paljastuneessa hirsiseinässä oli lahovaurio, mikä suurelta osin lienee johtunut tukipilasteria ja tukipilasterin perustusta myöten valuneesta sadevedestä.

Tällä kohti takana oli sisäpuolen verhous uusittu ja sinne oli asennettu höyrynsulkumuovi.

Myöhemmässä vaiheessa tukipilasterin alaosaa jouduttiin poistamaan ja uusimaan.

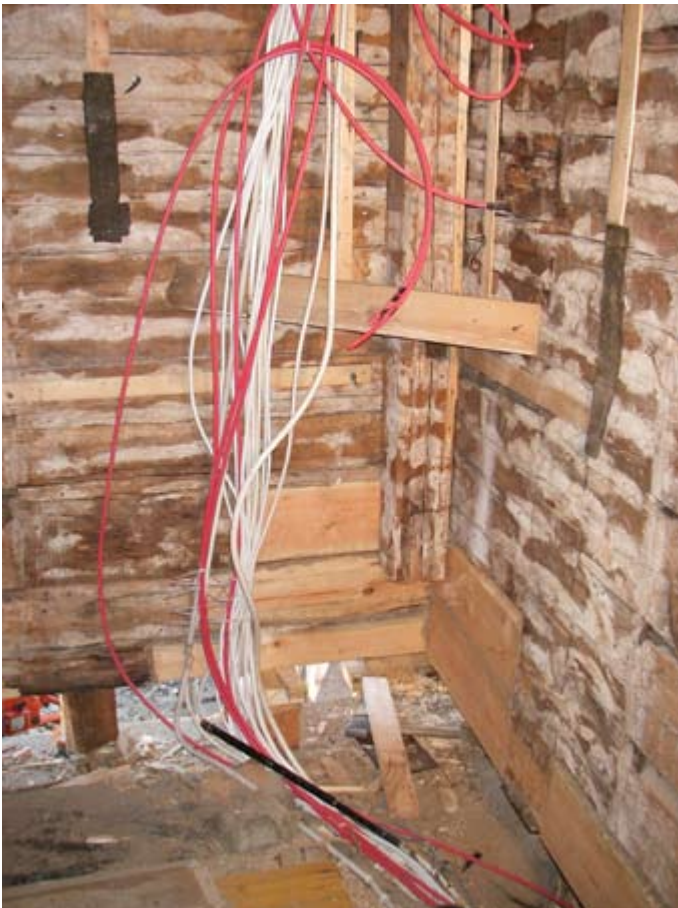
Kuva vasemmalla:

Kuva on ylemmässä kuvassa olevasta kohdasta kirkon sisäpuolelta. Tässä nurkassa on ollut aikoinaan tulisija.

Aikaisemman korjauksen yhteydessä sisäverhouksen alle oli asennettu höyrynsulkumuovi, minkä arveltiin lisänneen tähän nurkkaan syntyneitä vaurioita.

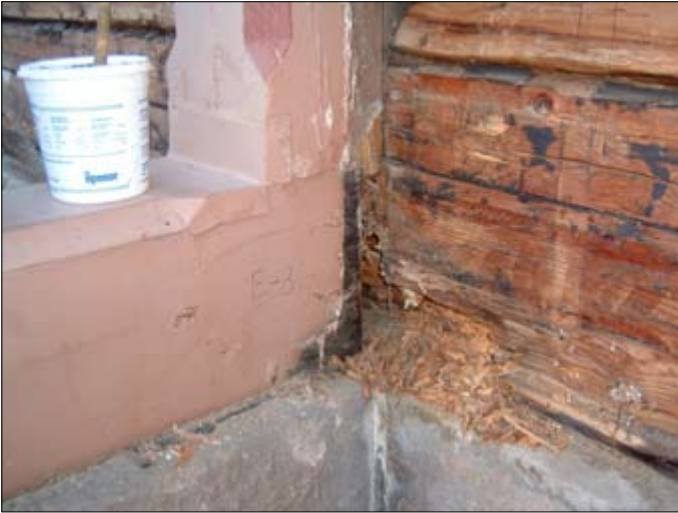
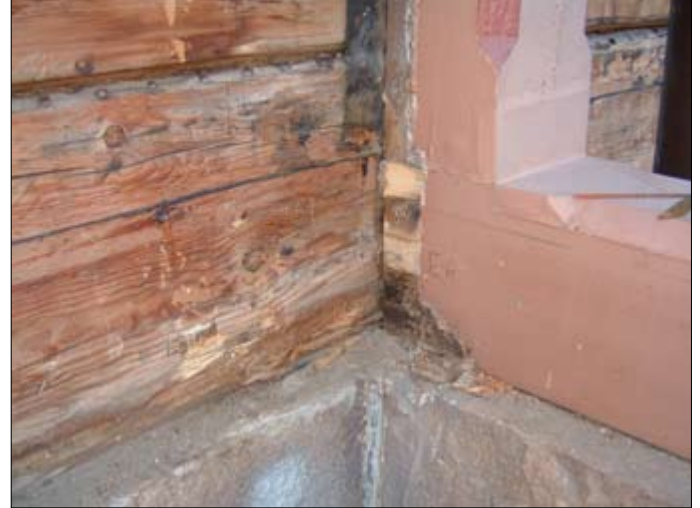
## Lohko E-B

Vauriot tukipilastereiden juuressa molemmin puolin lohkossa E-B. Lahot kohdat paikattiin uudella puulla. Pilastereiden jalustat uusittiin. Asiaa selostettu tässä dokumentissa myöhemmin. Kohdasta on olemassa irrallista valokuva-aineistoa.

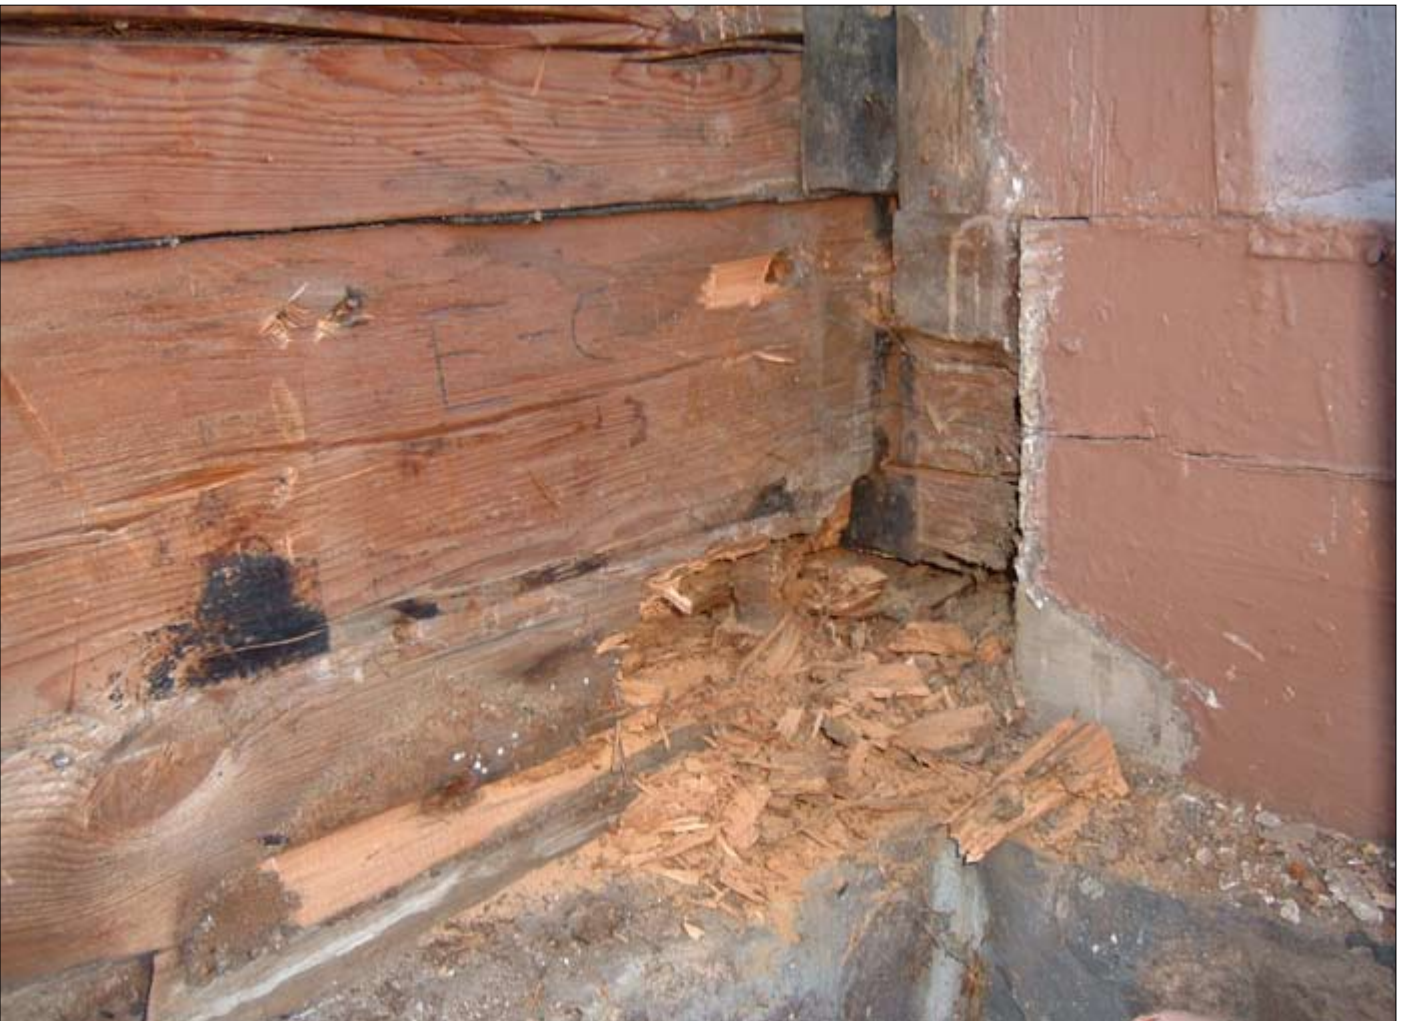
## Lohko E-C

Alkuperin pilasterin tukijalusta on ollut kiinnitettynä lohenpyrstöliitoksella seinän aluspelkkaan. Kuvasta näkyy, että tukijalusta on uusittu jo aiemmin. Sen sijaan seinän aluspelkan vaurio on syntynyt ennen aiempaa korjausta.

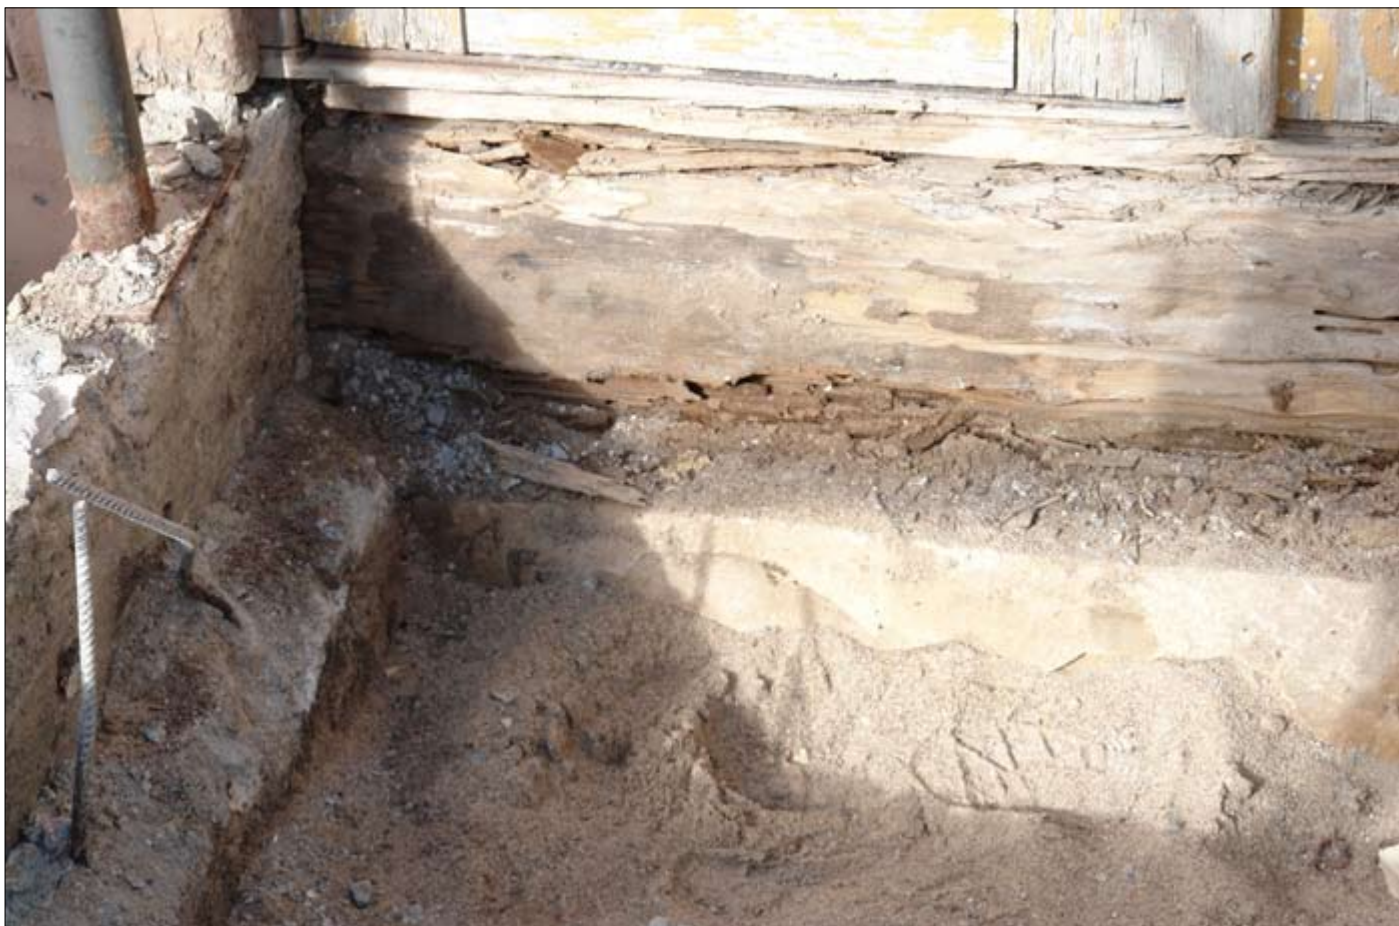
## Lohko E-G

Pyörätuolisisäänkäynnin kohdalla oven alapuoliset puuosat olivat täysin tuhoutuneet.

Vika jatkui itäseinän puolelle.

Koko aluspelkka vaihdettiin pyörätuolisisäänkäynnin oven alta.

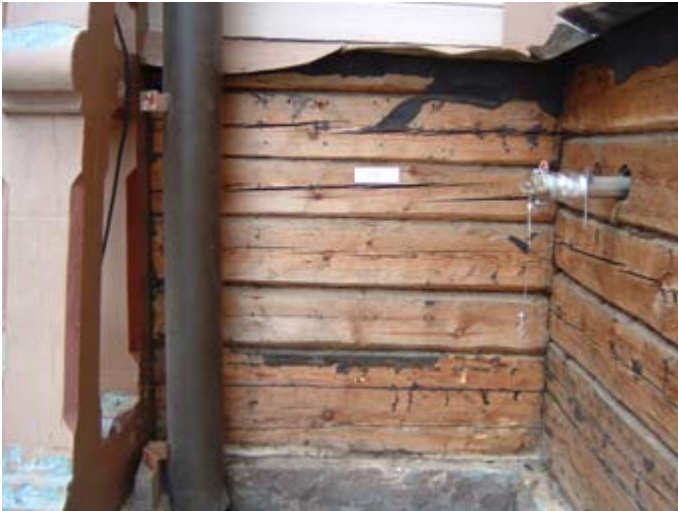
## Lohko I-B

Tässä kuoriosan sisäkulma on säilynyt suuremmilta vaurioilta. Sen sijaan vieressä olevan tukipilasterin alaosa oli lahonnut, sillä vesi oli päässyt valumaan sakastan sisäänkäynnin porasta myöten.

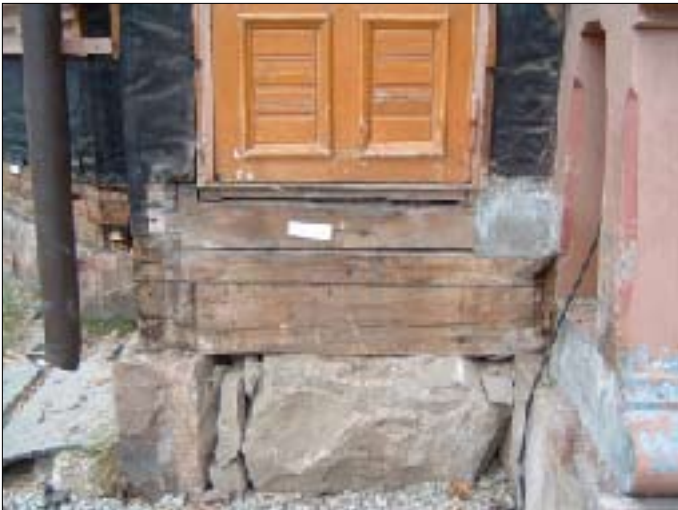
## Lohko I-C

Sakastin sisäänkäynnin alapuolinen hirsiseinä oli kuitenkin säilynyt kohtalaisen hyvässä kunnossa.

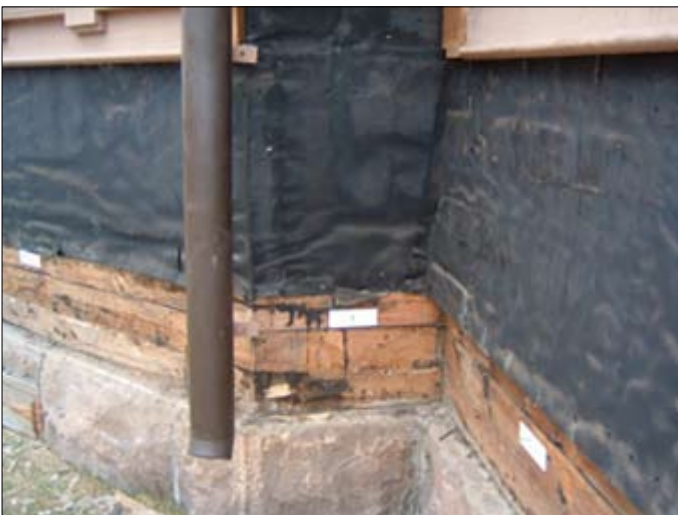
## Lohkot I-D ja I-E

Alahirsissä ei vaurioita.

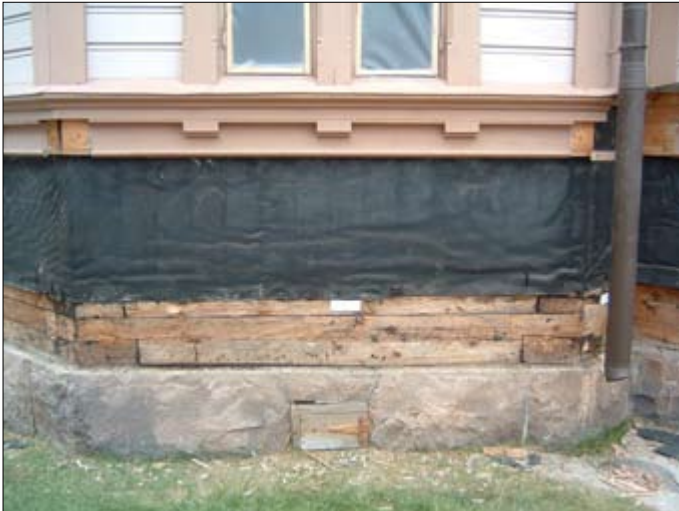
## Lohko I-F

Ei vaurioita.

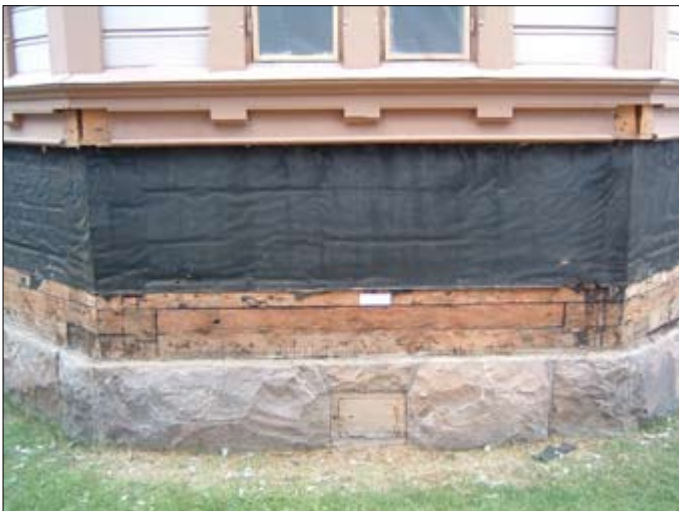
## Lohko I-G

Sakastin päätyseinä. Ei vaurioita.

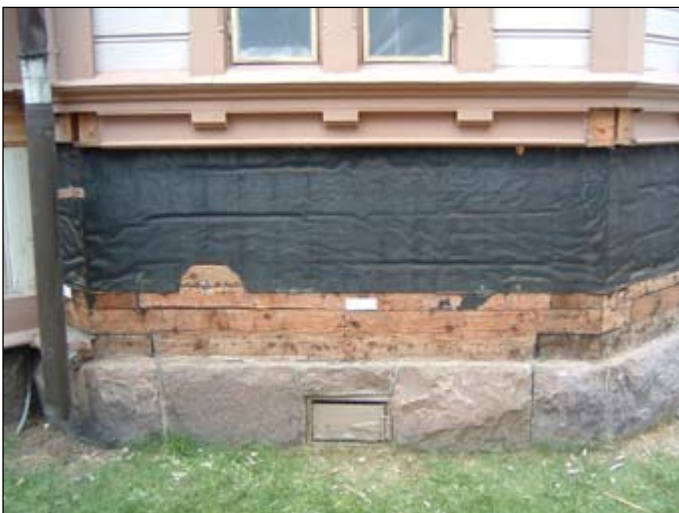
## Lohko I-H

Ei vaurioita.

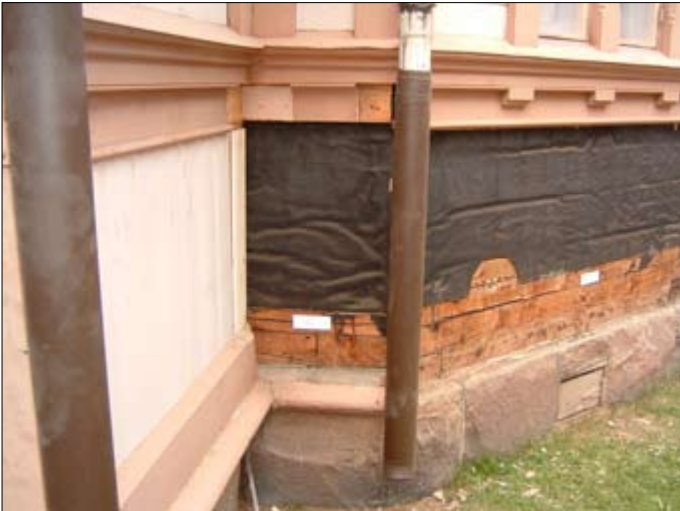
## Lohko I-I

Ei vaurioita.

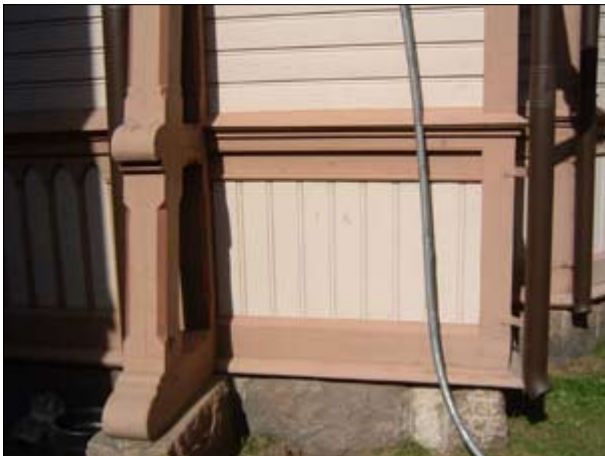
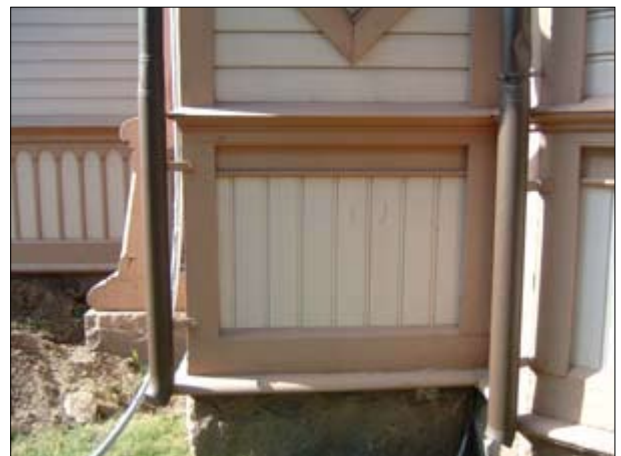
## Lohkot I-J ja I-K

Sakastin WC on rakennettu myöhemmin runkorakenteisena, joten verhousta ei avattu kokonaan. Siinä ei havaittu vaurioita.

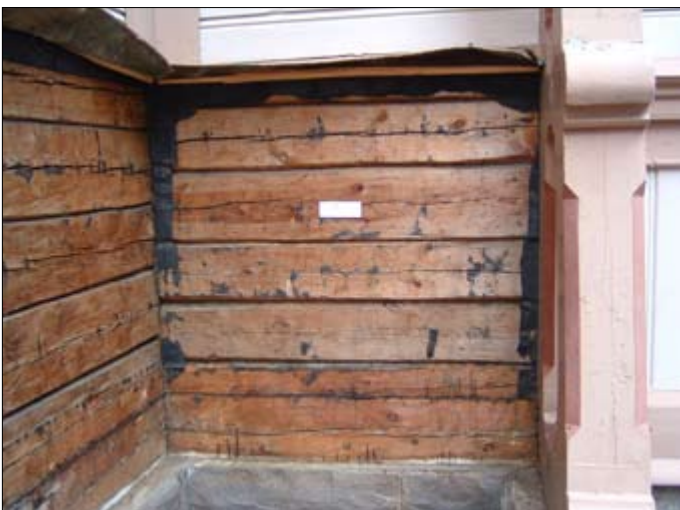
## Lohko I-L

Alttariosan ulkoseinässä ei havaittu vaurioita.

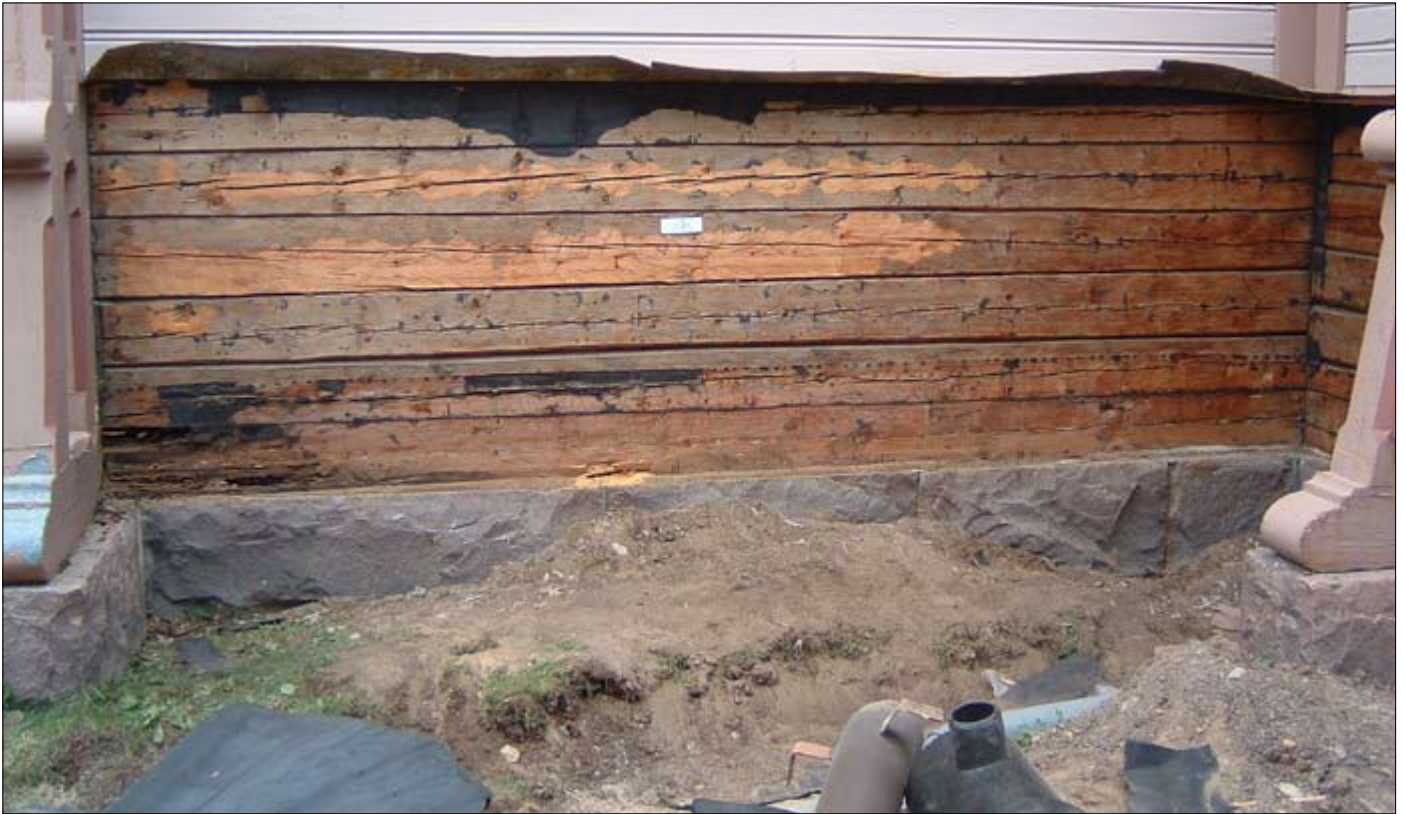
# Lohko I-M

Kaakkoiseteisen ulkoseinän alaosassa laho- ja hyönteisvaurioita.

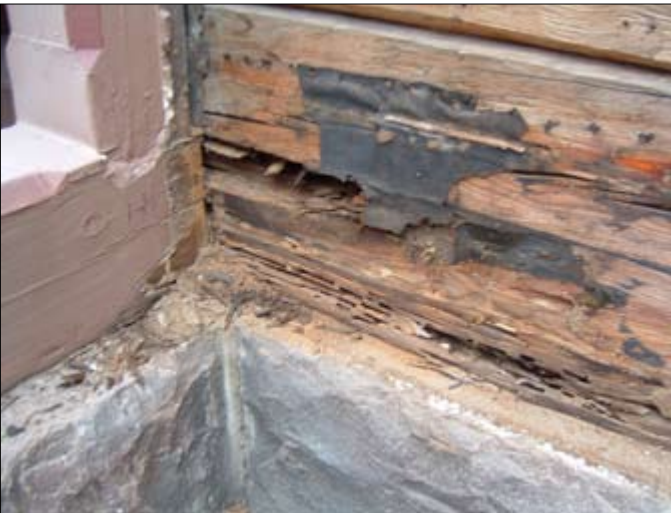
Ulkokulman lähellä alahirsissä on lahovaurioita ja muurahaispesä.

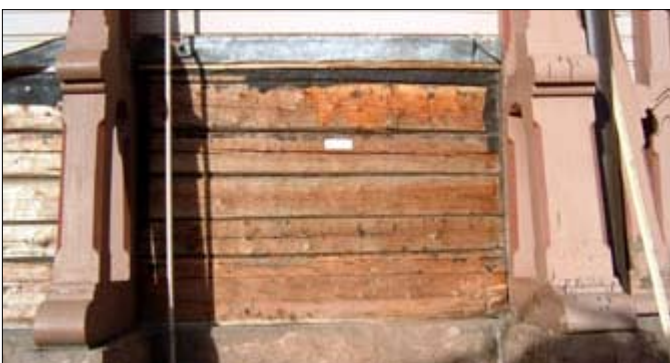
## Lohko P-A

Ulospäin isoja vaurioita ei ollut havaittavissa.

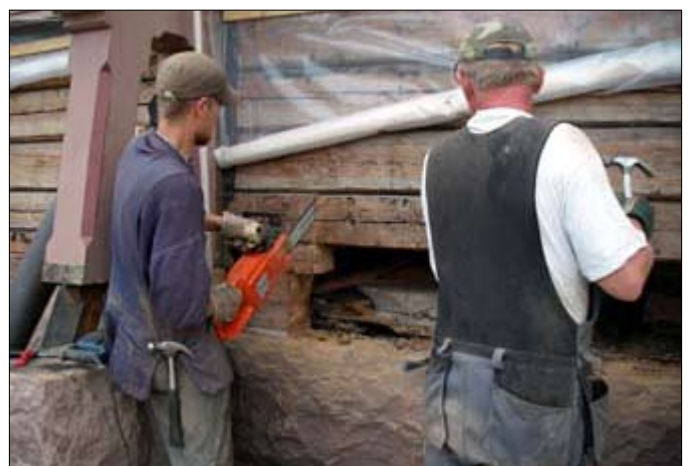
Juha Jaakonaho ja Erkki Hiltunen poistivat puoliksi lahonneet hirret. Syy näkyy vasemmalta alhaalla olevasta kuvassa.

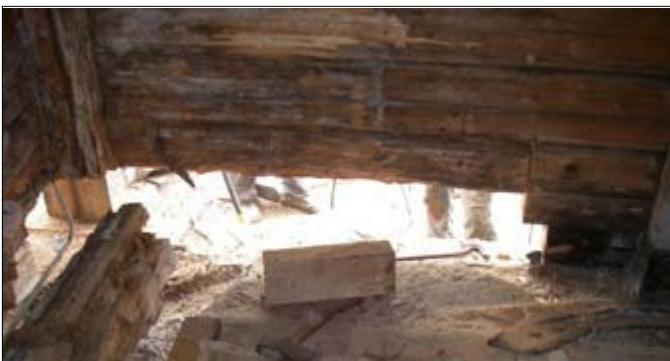
Nurkasta on aikoinaan poistettu tulisija. Savupiipusta ja tornin juurelta sekä pilastereita myöten valunut vesi oli aiheuttanut lahovaurioita tällä kulmauksella koko seinä korkeudelta.

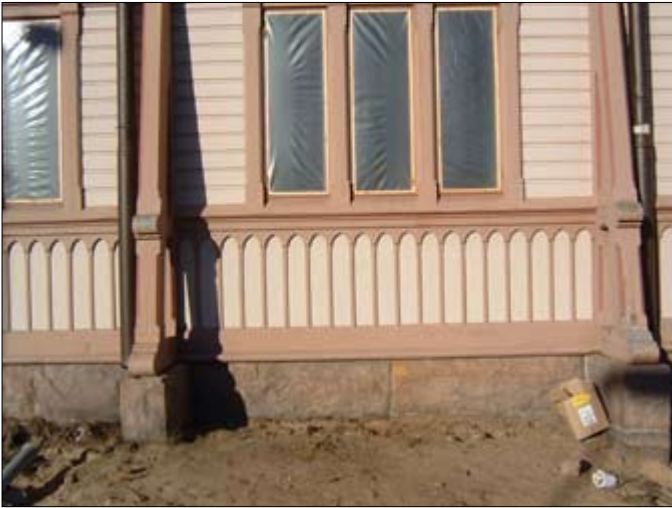
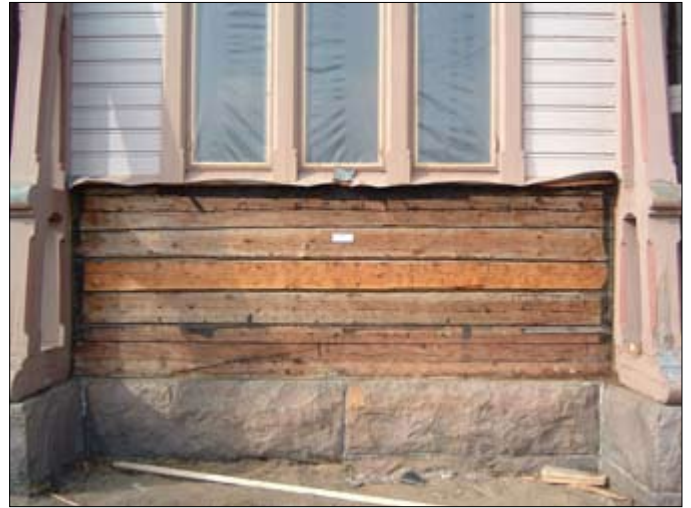
## Lohko P-D

Ulkooverhouksessa eikä myöskään alla olevassa hirsiseinässä ollut suuria vaurioita. (yläkuvat)

Pilastereiden kohdat olivat kuitenkin läpilahonneet. (Sisäkuva oikealla)

Pilastereiden alapään korjauksesta löytyy selostus tässä dokumentissa tuonnempana.

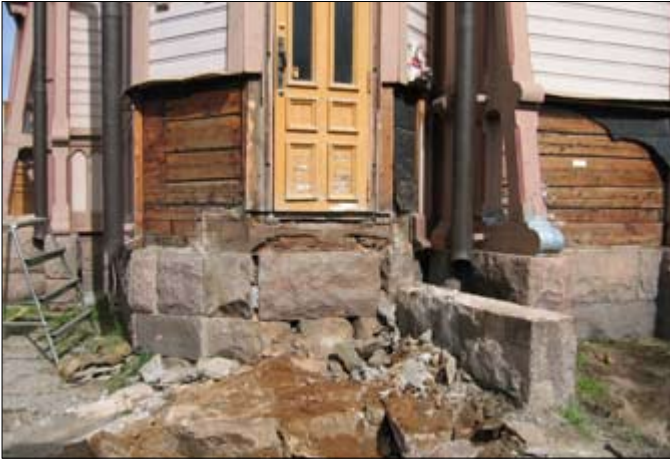
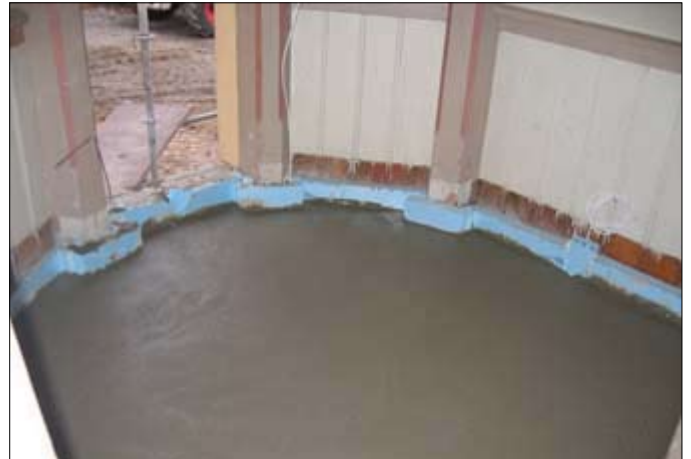
Pienen tornin portaiden alla oli lahovaurioita (kuva vas. yllä). Niiden korjauksen jälkeen puulattian alle valettiin betoninen perustus (kuva ylhäällä oik.). Betonilaatta erotettiin muovieristeellä ulkoseinästä.

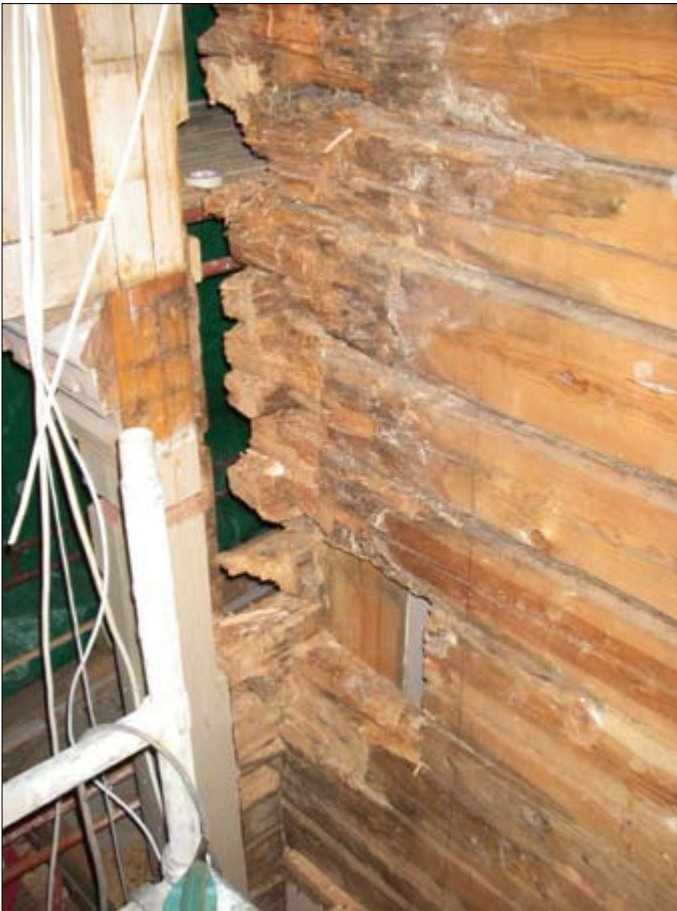
Urkujen vieressä tornin kulma oli pahoin lahonnut vesikattovuodon vuoksi. Katto ei enää vuotanut ja sitä oli korjattu lankkupaikkauksilla. Vaurio oli suurelta osin piilossa verhousten alla. Museovirasto edellytti, että korjaus on tehtävä hirsityönä.

Vaurioitunut nurkka poistettiin (kuva alla)

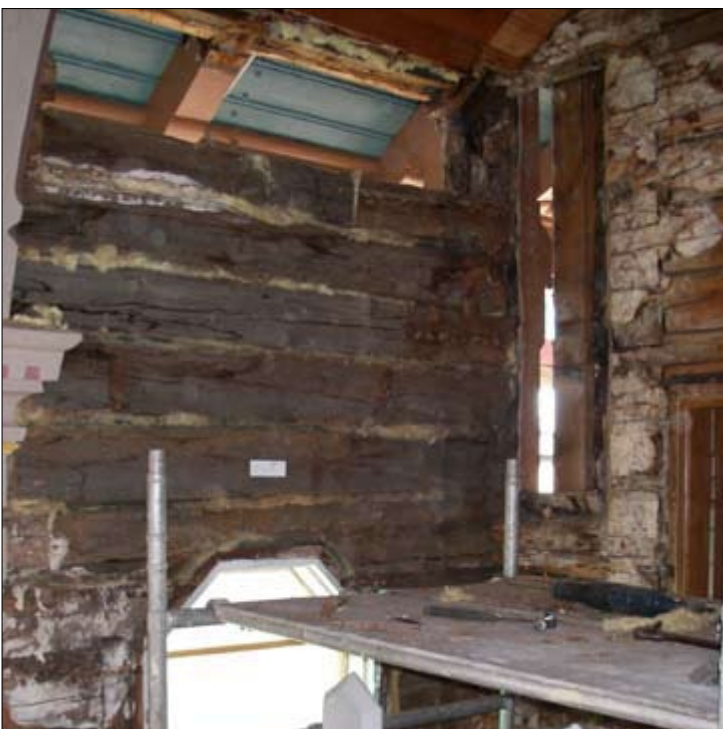
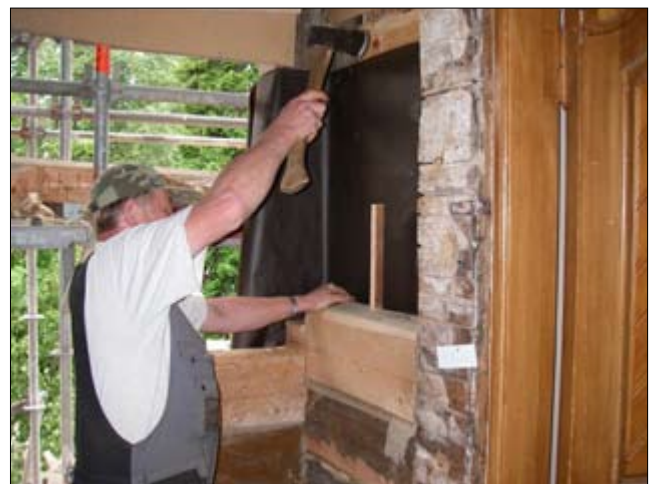
Sisäverhousten alta paljastui A-lohkon lehteritasolla olevat vauriot. Tämä ehkä 1960-luvulla ehkä kertaalleen korjattu seinän osuus jouduttiin uusimaan kokonaan. Alakuvassa Erkki Hiltunen "tympläämässä" pienen tornin nurkkaa.

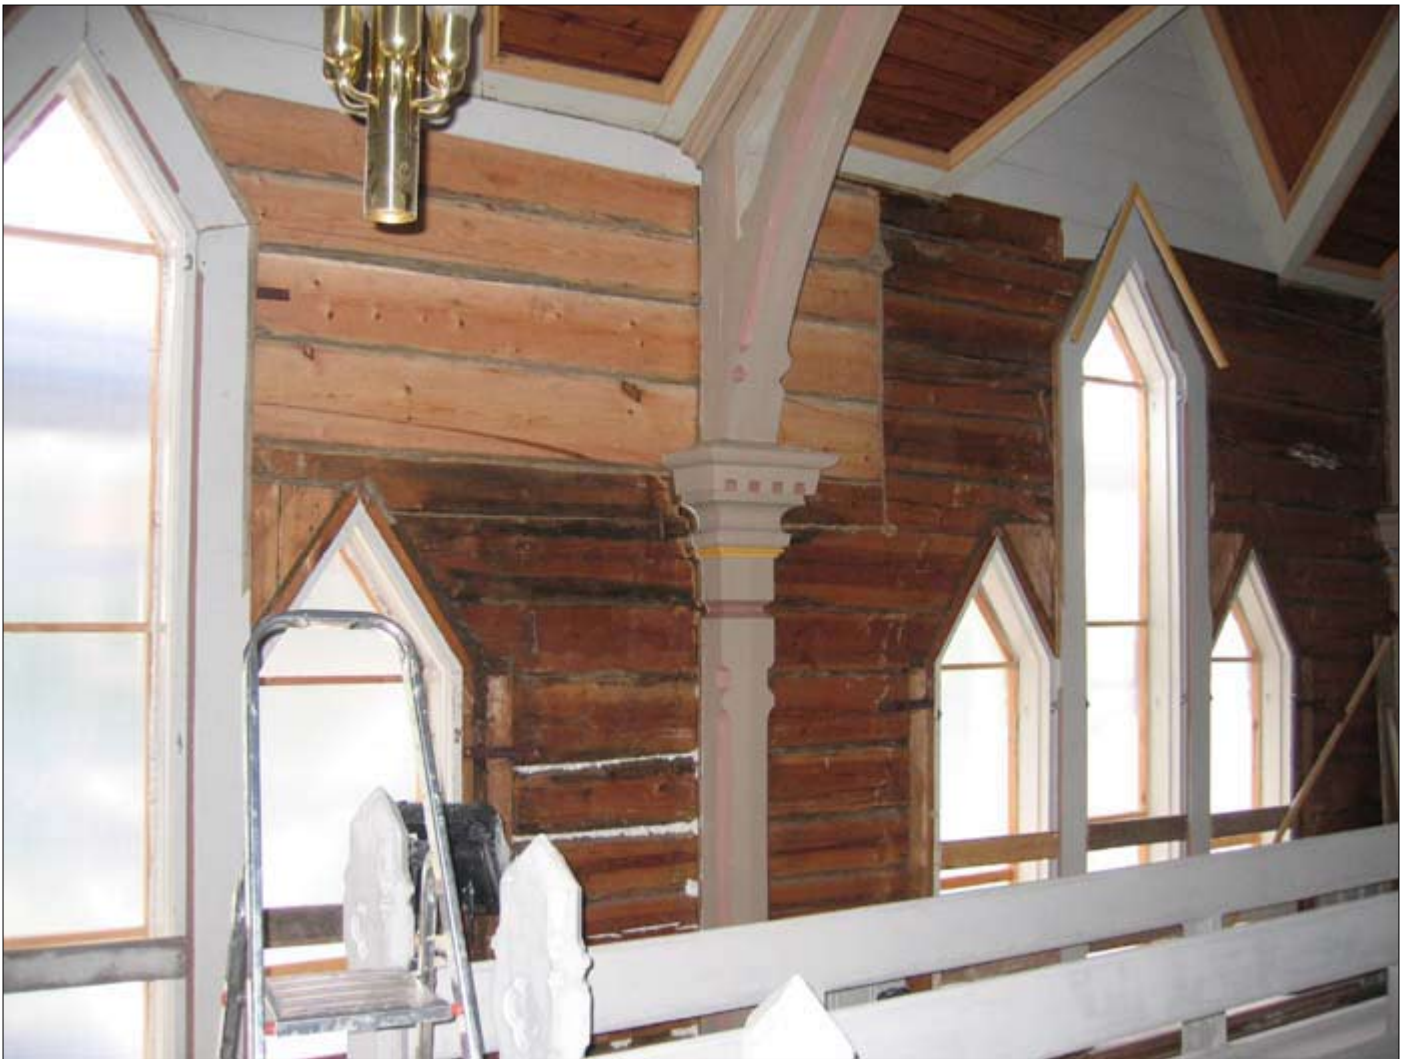
Aikoinaan jo paikattu hirsiseinä jouduttiin uusimaan yläosaltaan E-B ja E-C -lohkoissa. Koska pilasteria ei voitu purkaa, hirret oli katkaistava sen takana. Pilasterin takana hirret jatkettiin ponttitiitoksella. Seinän alaosassa hirren saumoissa näkyvä valkoinen aine on puukuitueristettä, jolla mineraalivillaa sisältävät saumat lisätilkittiin.

Myös muualla - paikoissa, joissa sisäverhoukset avattiin - epävarman näköiset saumat tilkittiin puukuitueristeellä.

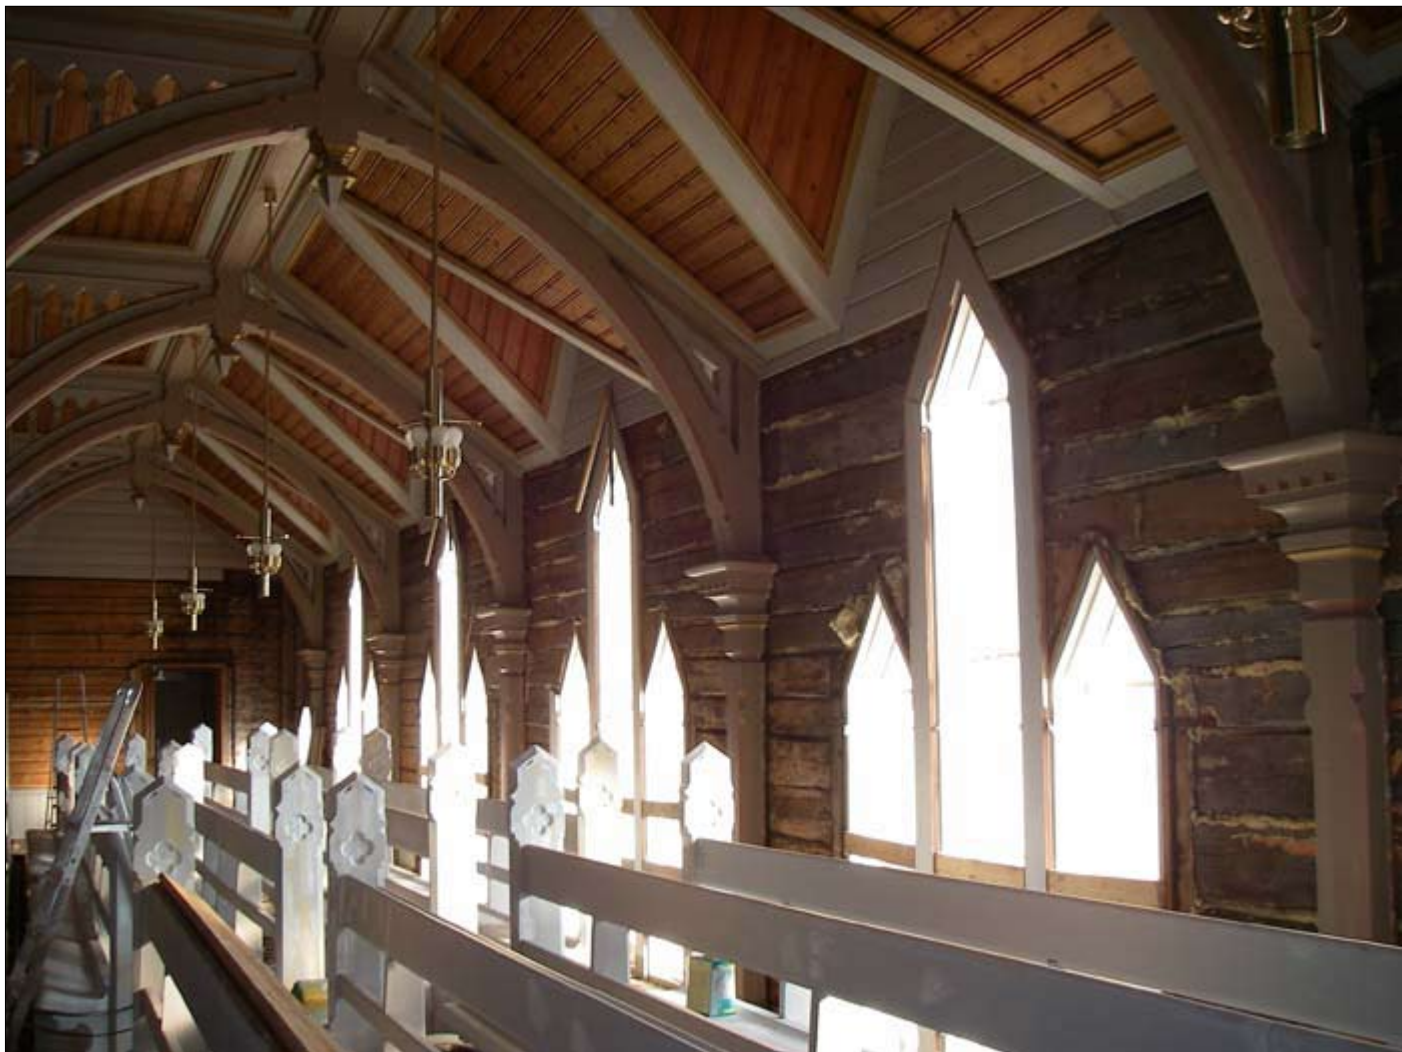
Pohjoisseinän sisäverhous purettiin. Alta paljastui mahdollisesti 1960-luvulla tehtyjä hirsikorjauksia. Korjaukseen oli käytetty vanhaa käytettyä hirttä ja saumat oli tilkitty mineraalivillalla.

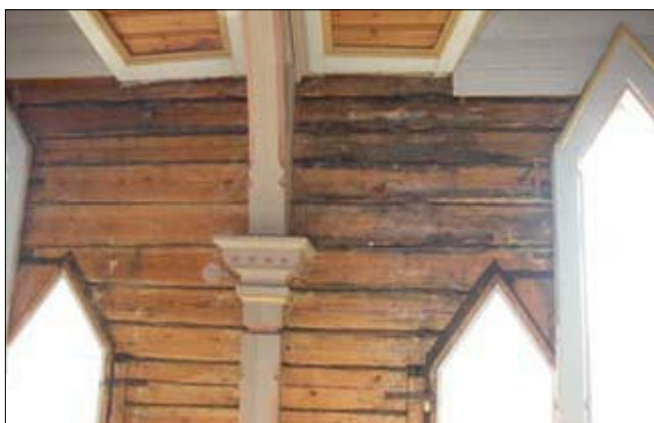
Pohjoissivun B- ja C-lohkojen välissä ei ollut suuria vaurioita.

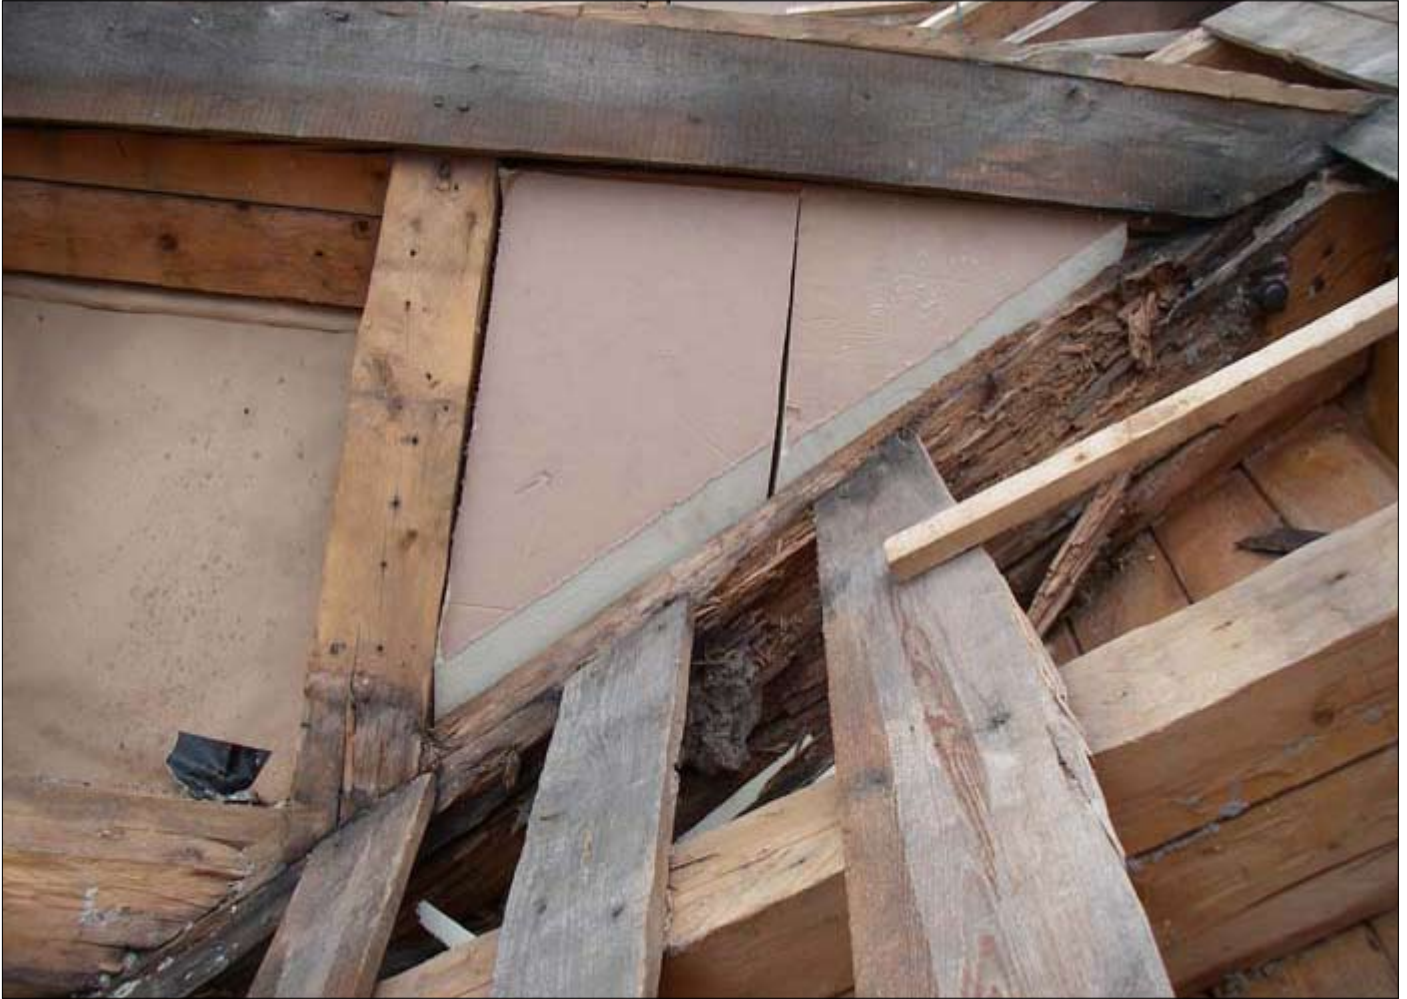
Poikkipäätyjen jireissä oli katten vuotamisesta aiheutuneita lahovaurioita.

Restaurointiartesaani Esa Arbelius  
muotoilee vaihdettavat kattotuolin  
pää.

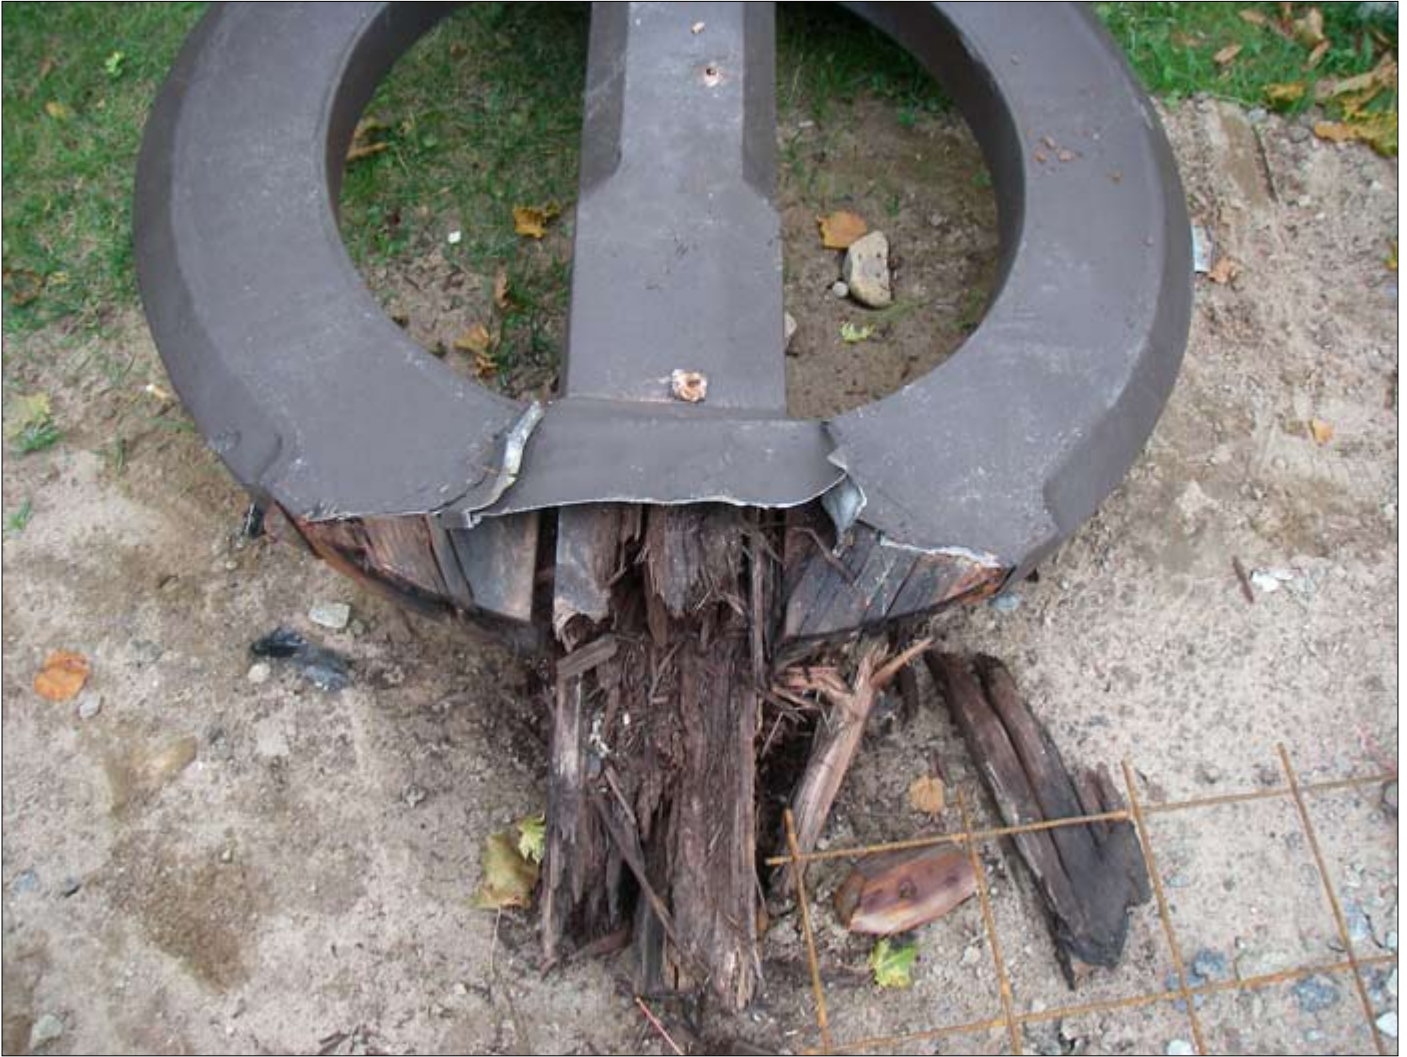
# Länsipäädyn harjaristin uusiminen

Pääsisäänkäynnin päällä olevan ristin pellitetyt puuosat olivat lahoneet. Risti pysyi katossa käytännössä ainoastaan kattopellin varassa. Risti jouduttiin uusimaan kokonaan. Koska ei voitu olla varmoja, kuinka puuosat tulisivat käyttäytymään pellityksen sisällä ja koska ristin pinta kuitenkin on metallia, päätettiin, että risti valmistetaan kokonaan metallista. Teräslevystä leikattiin alkuperäisen ristin mitoilla kappaleet, jotka hitsattiin kasaan. Levyt leikattiin ja taivutettiin Toivalan Metall Oy:ssä. Uuden ristin suunnitteli, hitsasi ja kasasi metalliseppä Tapio Valkonen. Risti kuumasinkittiin Kuopion Kuumasinkitys Oy:ssä. Rakennusliike RPK teki ristin juuriholkin kirkon harjalle ja nosti valmiin ristin paikoilleen.

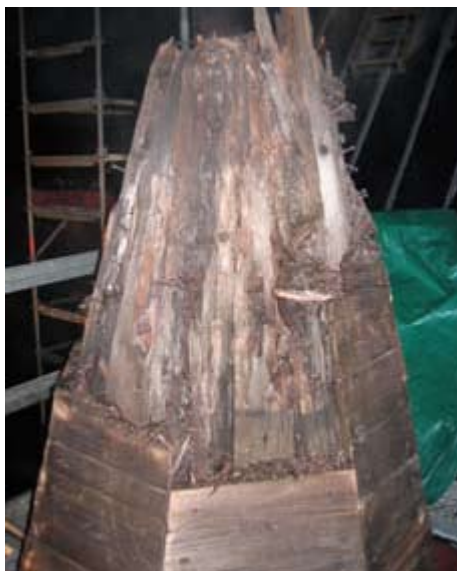
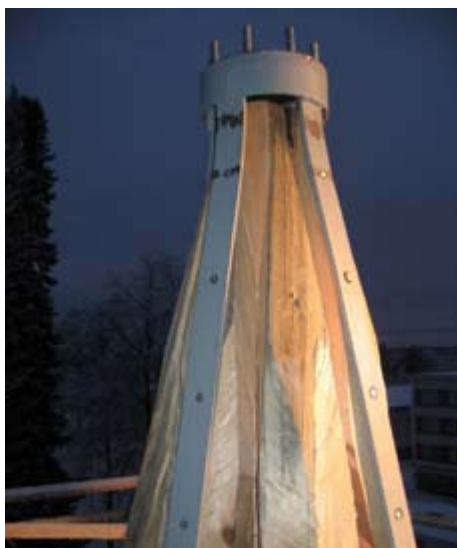
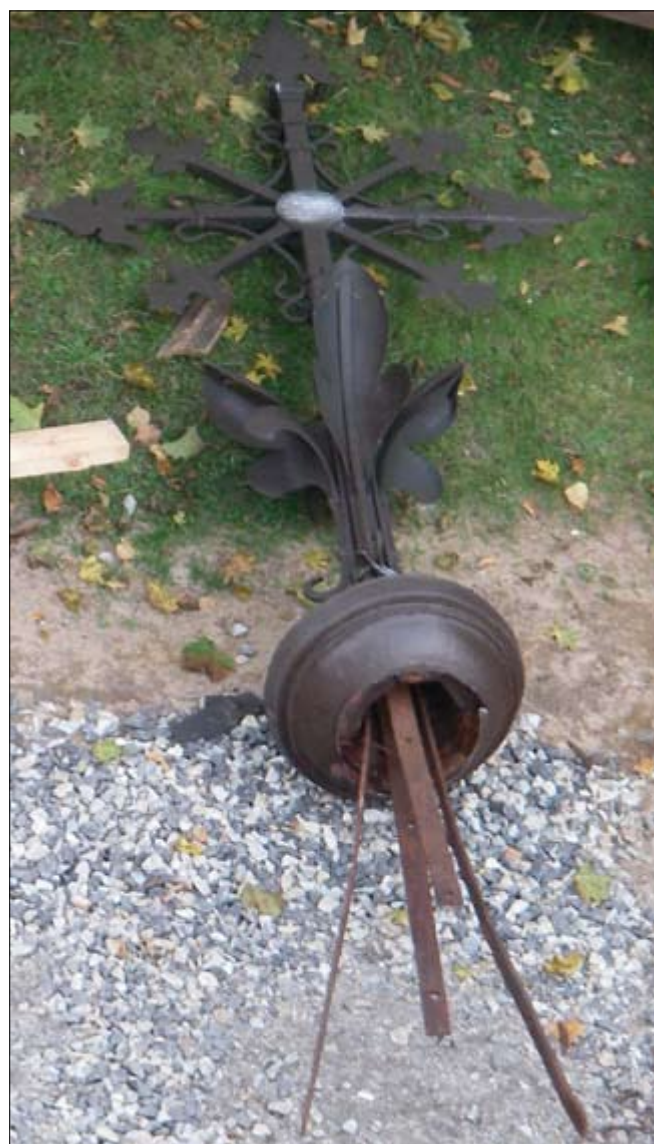
## Pienen tornin takorautainen risti

Tornin huippu oli lahonnut ja se jouduttiin uusimaan. Huippuun asennettiin metallinen pulttilaippa. Laippa pellitettiin katon pellityksen yhteydessä. Takorautaisen ristin alaosan peltinen sipuli oli pahasti ruostunut. Alaharukset katkaistiin. Harusten tilalle uusitun sipulin sisään hitsattiin harjalla olevaa laippaa vastaava laippa. Pulttikiinnityksen jälkeen sipuli laskettiin laipan päälle ja yläpuoli tiivistettiin. Ristin asensi paikoilleen Rakennusliike RPK. Ristin kunnosti ja sipulin uusi Tapio Valkonen.
