# Kajaanin kirkon restaurointityöt

Lapiomies tmi

# Lapiomies tmi:n tekemät restaurointityöt Kajaanin luterilainen kirkko 2006

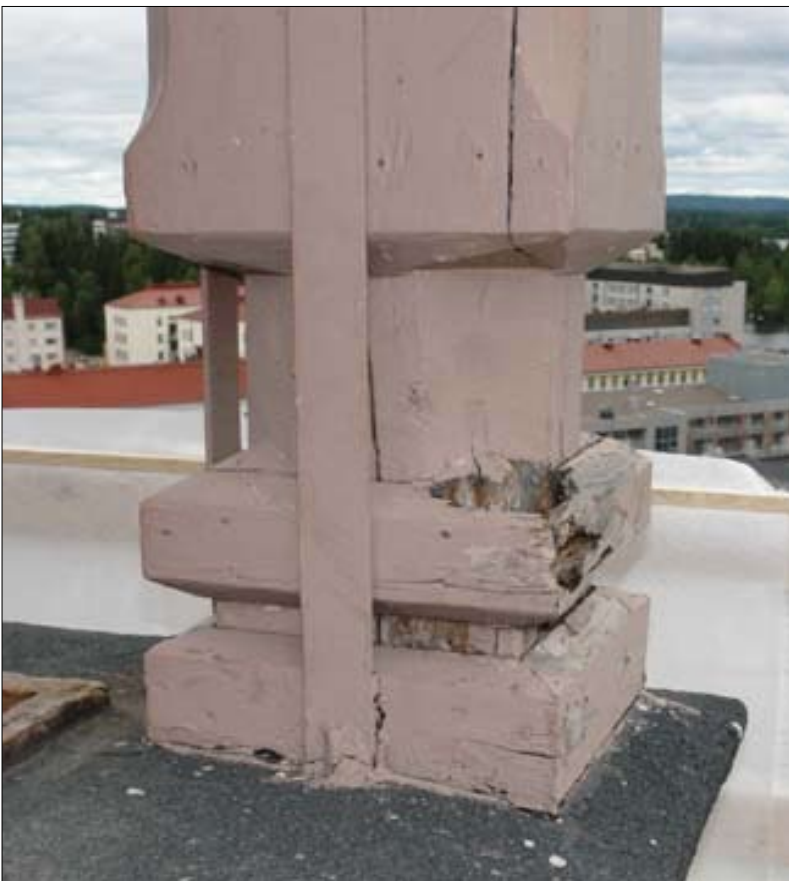
Näkyvät vauriot rajoittuvat lähinnä lahoihin koristelistoihin. Oli kuitenkin oletettavissa, että metallisen kiinnikkeet, jotka lävistävät vesikatteen, ovat aiheuttaneet muitakin vaurioita. Myös vesikatetta lähellä olevien puuosien saattoi arvata olevan lahonneita.

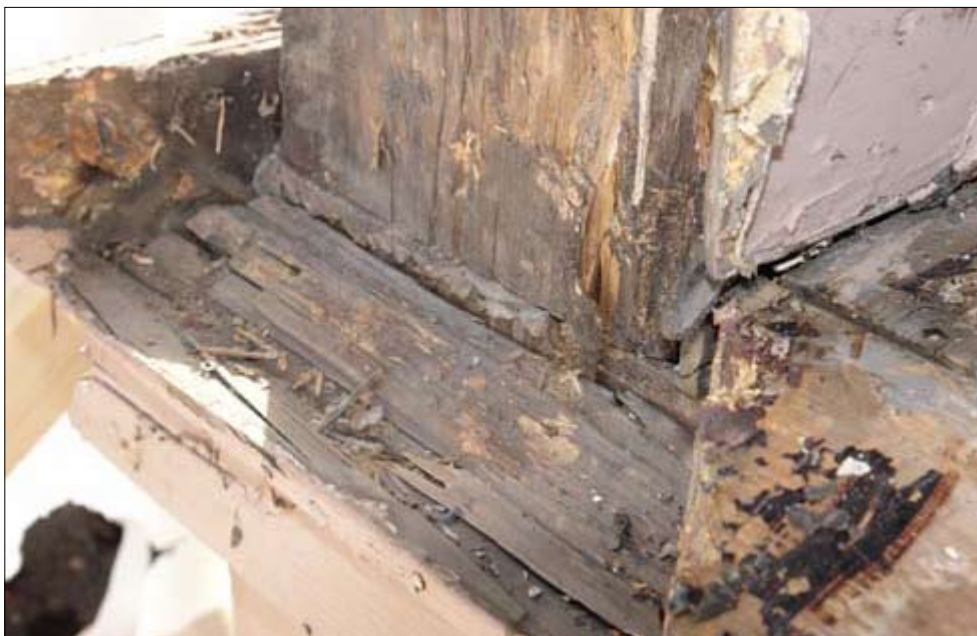
Pohjoiskulman pilari oli jo kertaalleen vaihdettu. Liitokseen oli pantu kaksikomponenttimassaa.

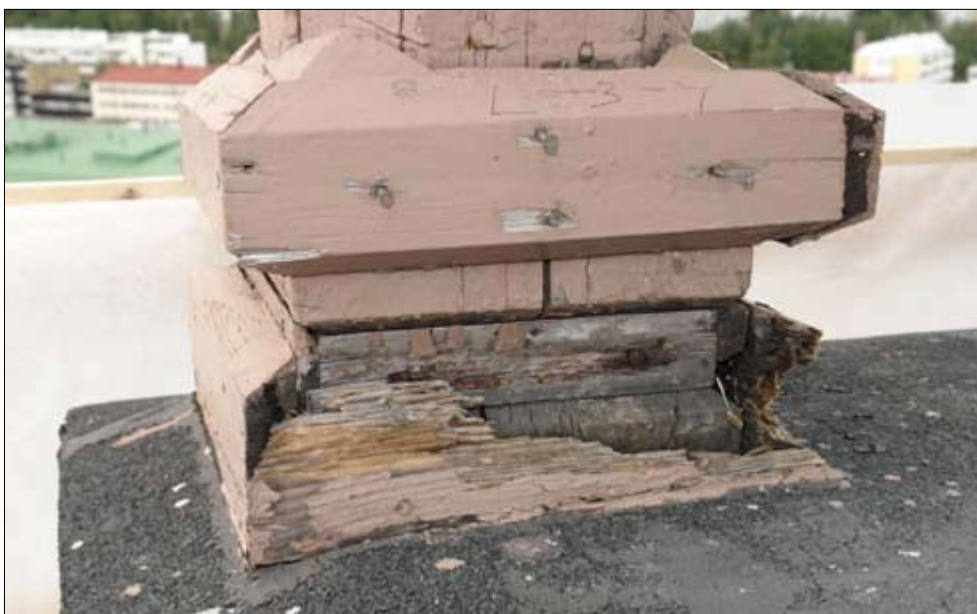
Länsinurkan pilarin verhousen alta paljastui vaurioitumaton alkuperäinen pilari.

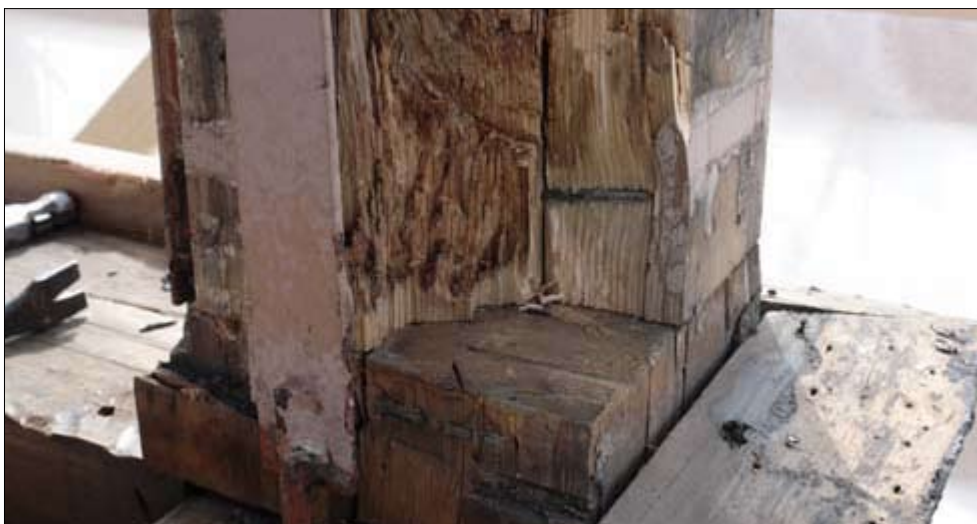
Uusittu eteläkulman pilari, joka oli kasattu liimapuumenetelmällä, oli lahonnut sisäosiltaankin. Alkuperäinen tyvi oli kuitenkin ehyt.
