# Kajaanin kirkon restaurointityöt

Lapiomies tmi

# Lapiomies tmi:n tekemät restaurointityöt Kajaanin luterilainen kirkko 2006

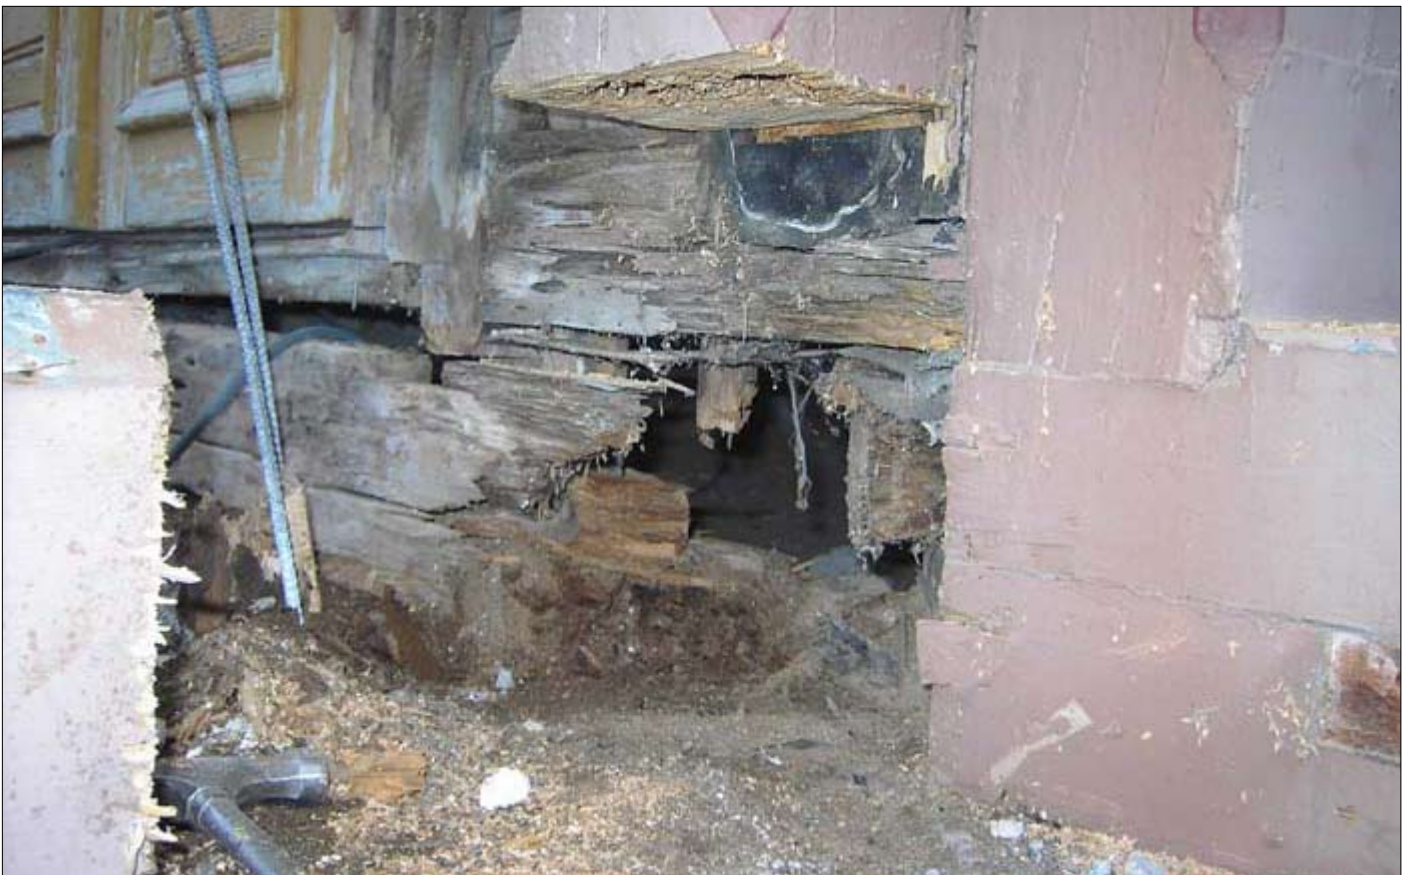
**Tässä yksi syy siihen, miksi kirkon korjaukseen ryhdyttiin. Muun muassa invalidisisäänkäynnin hirret ja tukipilasterin juuret olivat lahonneet.**

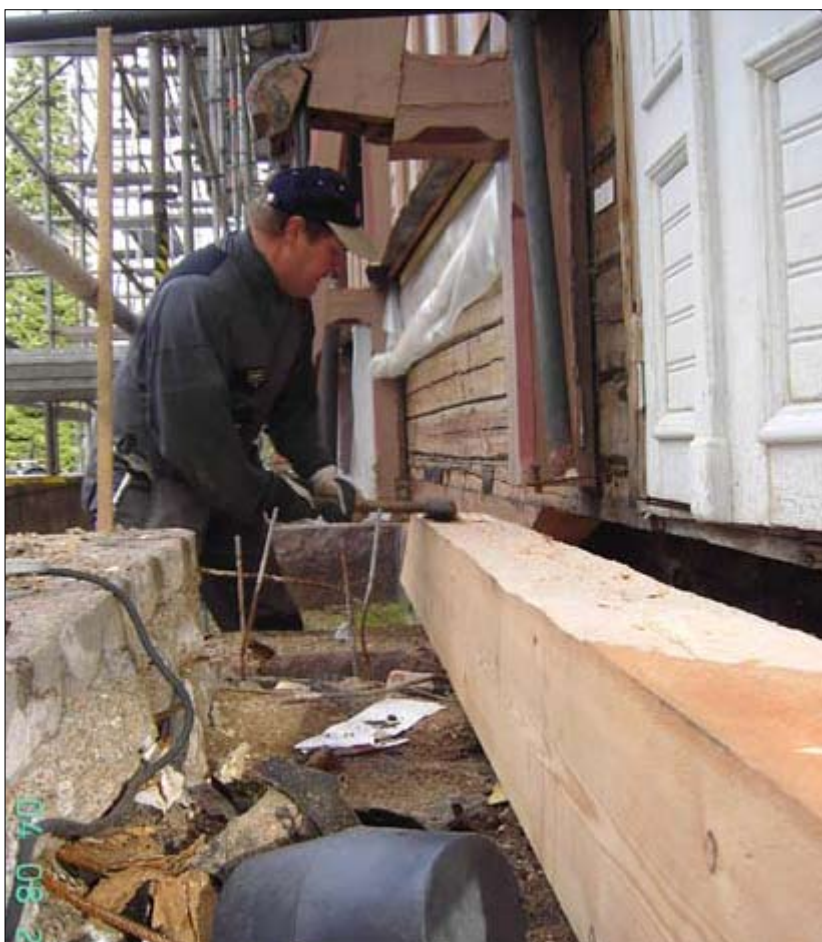
Pyörätuolisisäänkäynnin kohdalla oven alapuoliset puuosat olivat täysin tuhoutuneet.

Koko aluspelkka vaihdettiin pyörätuolisisäänkäynnin oven alta.

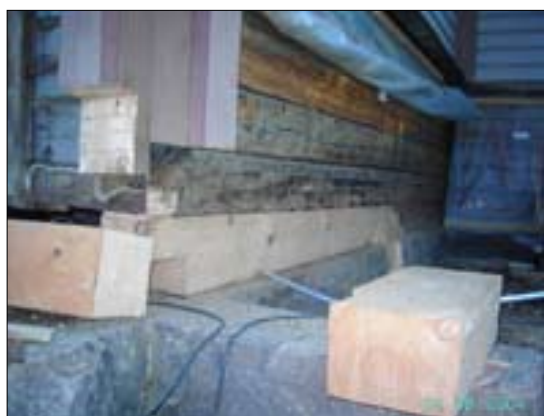
Vika jatkui itäseinän puolelle.

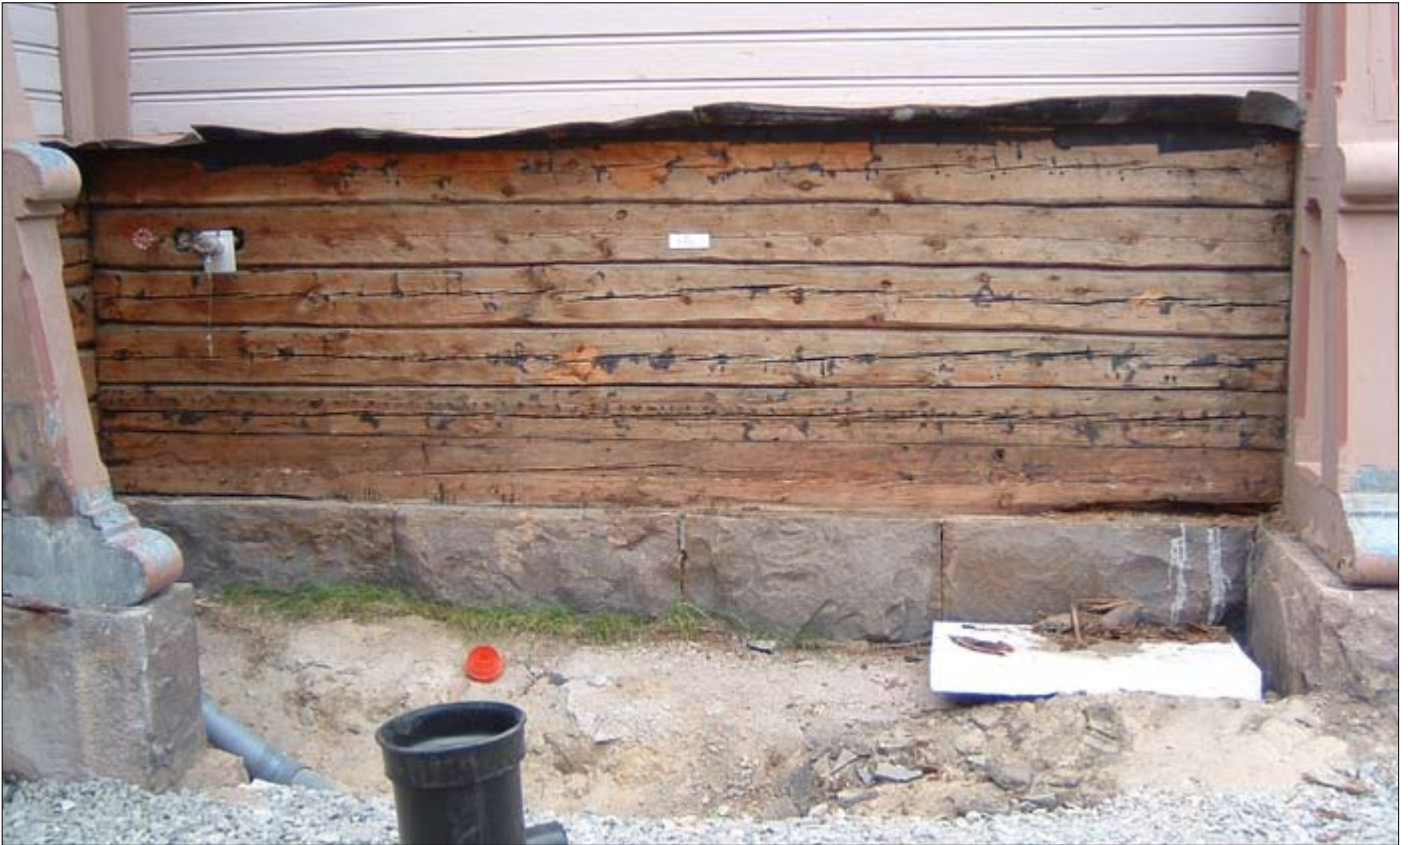
# Alttaripääty ja sakasti Lohko I-A

Koilliseteisen lattiatason alapuolella oleva hirsi on ulkopuolelta katsottuna kutakuinkin kunnossa.

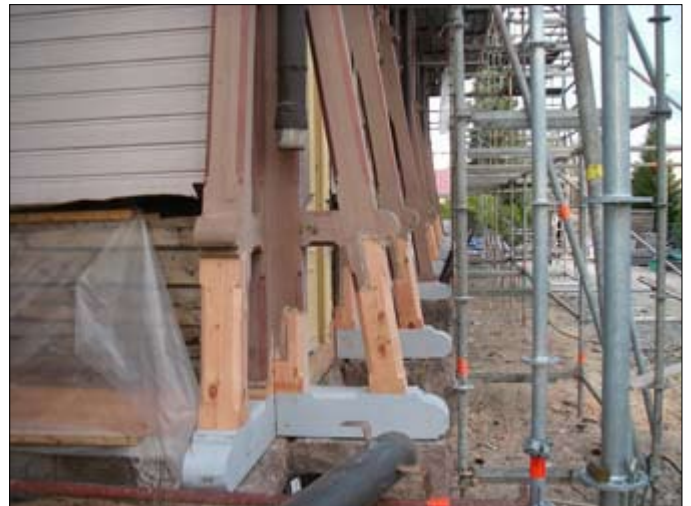
Yhdessäkään pilasterissa ei selviydytty ilman toimenpiteitä.

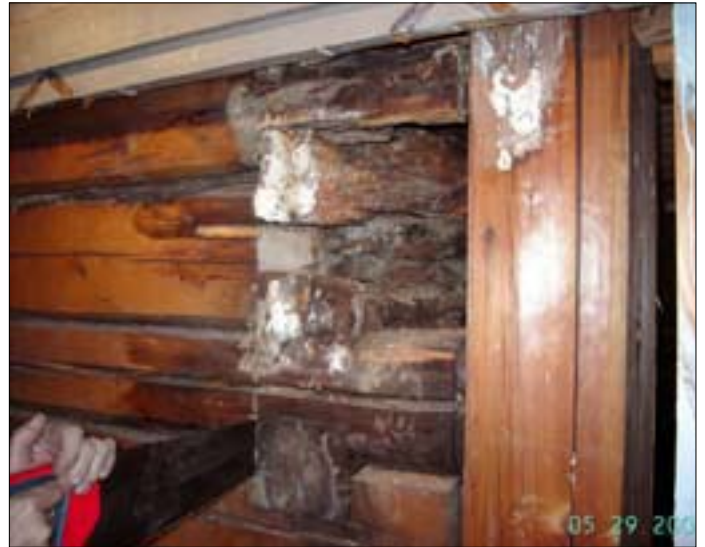
Urkujen vieressä tornin kulma oli pahoin lahonnut vesikattovuodon vuoksi. Katto ei enää vuotanut ja sitä oli korjattu lankkupaikkauksilla. Vaurio oli suurelta osin piilossa verhousten alla. Museovirasto edellytti, että korjaus on tehtävä hirsityönä.

Vaurioitunut nurkka poistettiin (kuva alla)

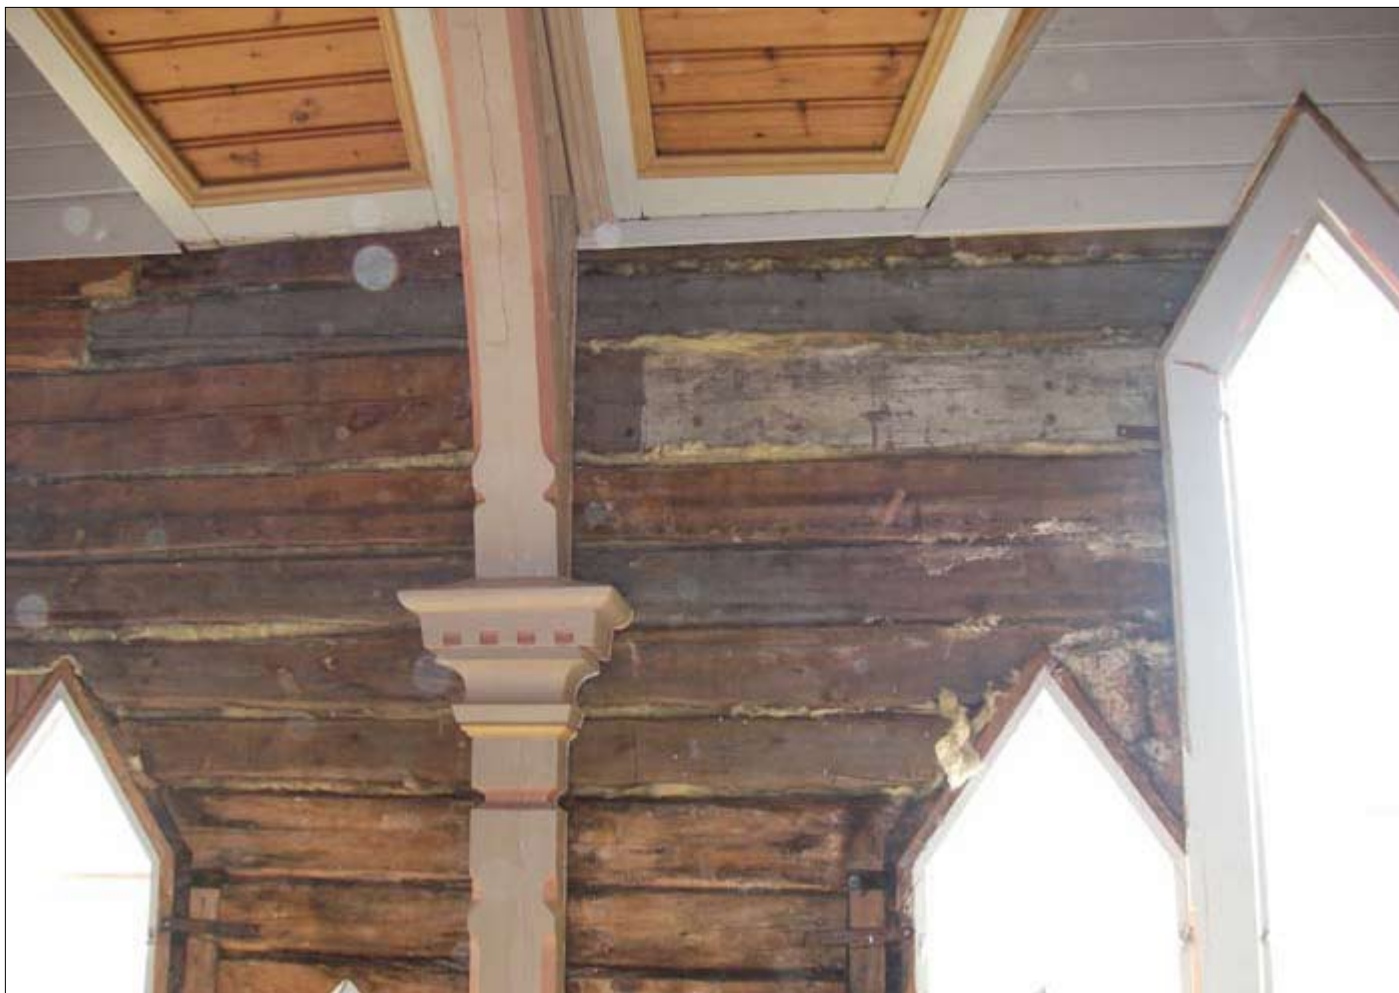
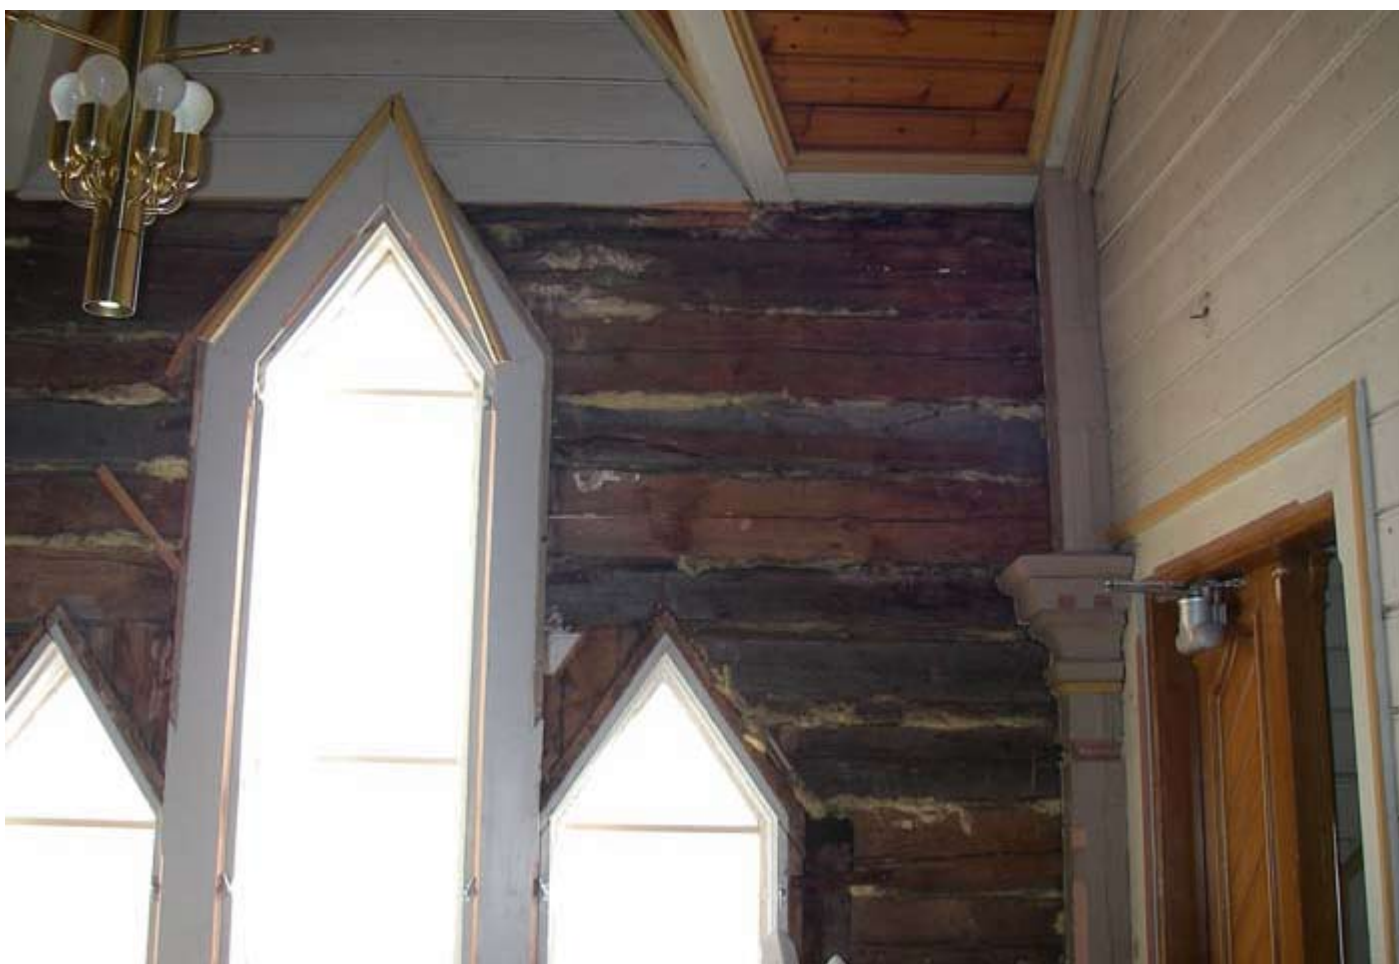
Yläkuvassa lohkojen D ja E väli. Alakuvassa lohko F. Kuvat on otettu ennen seinien tilkitsemistä.

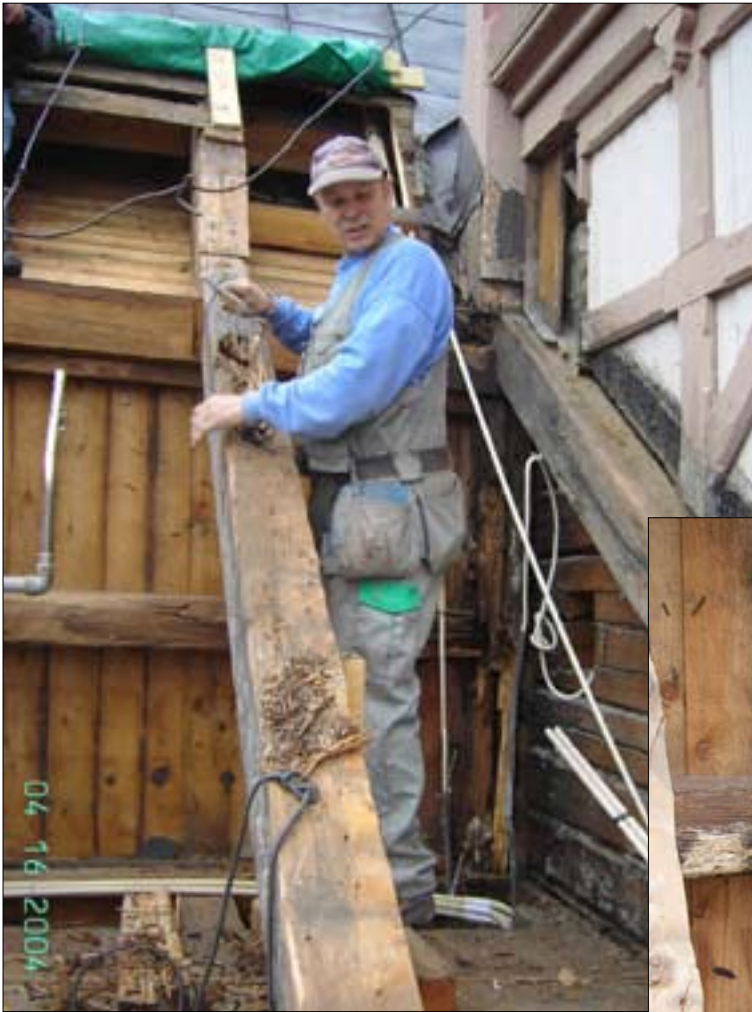
Tornin ja vesikaton liitoskohta oli lahonnut vesikaton vuodon takia. Viat olivat vanhoja, koska osassa niistä oli jo lankkupaikkoja.

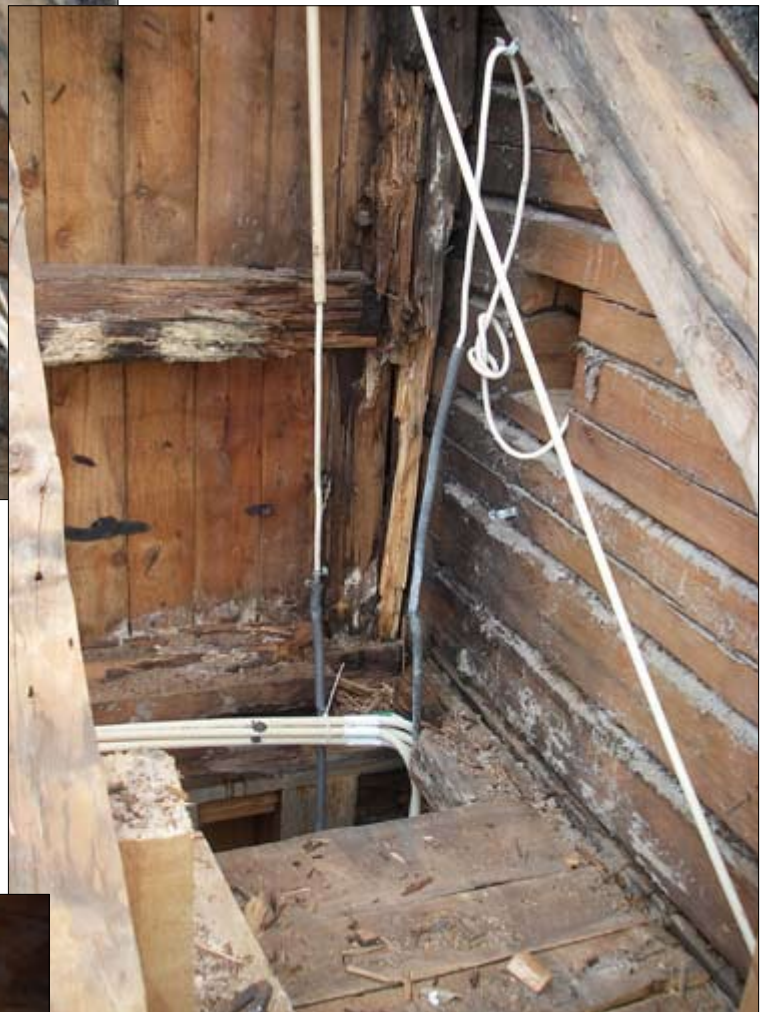
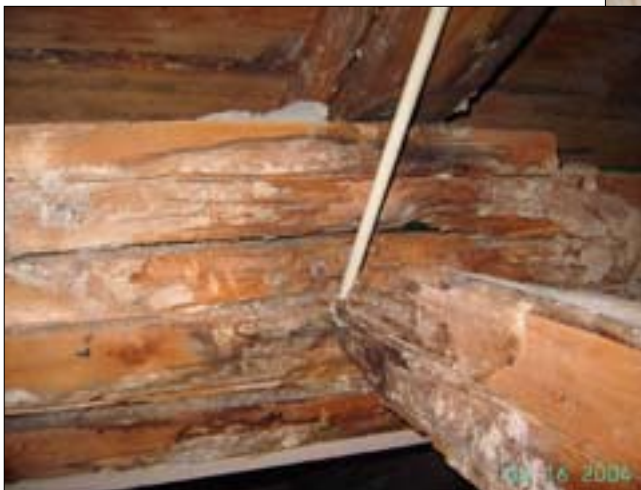
Pitkittäinen palkki ja sisäkaton tasaisen osan kannattaja olivat lahonneet. Ne jouduttiin uusiin, ks. kuvat seuraavalla sivulla.

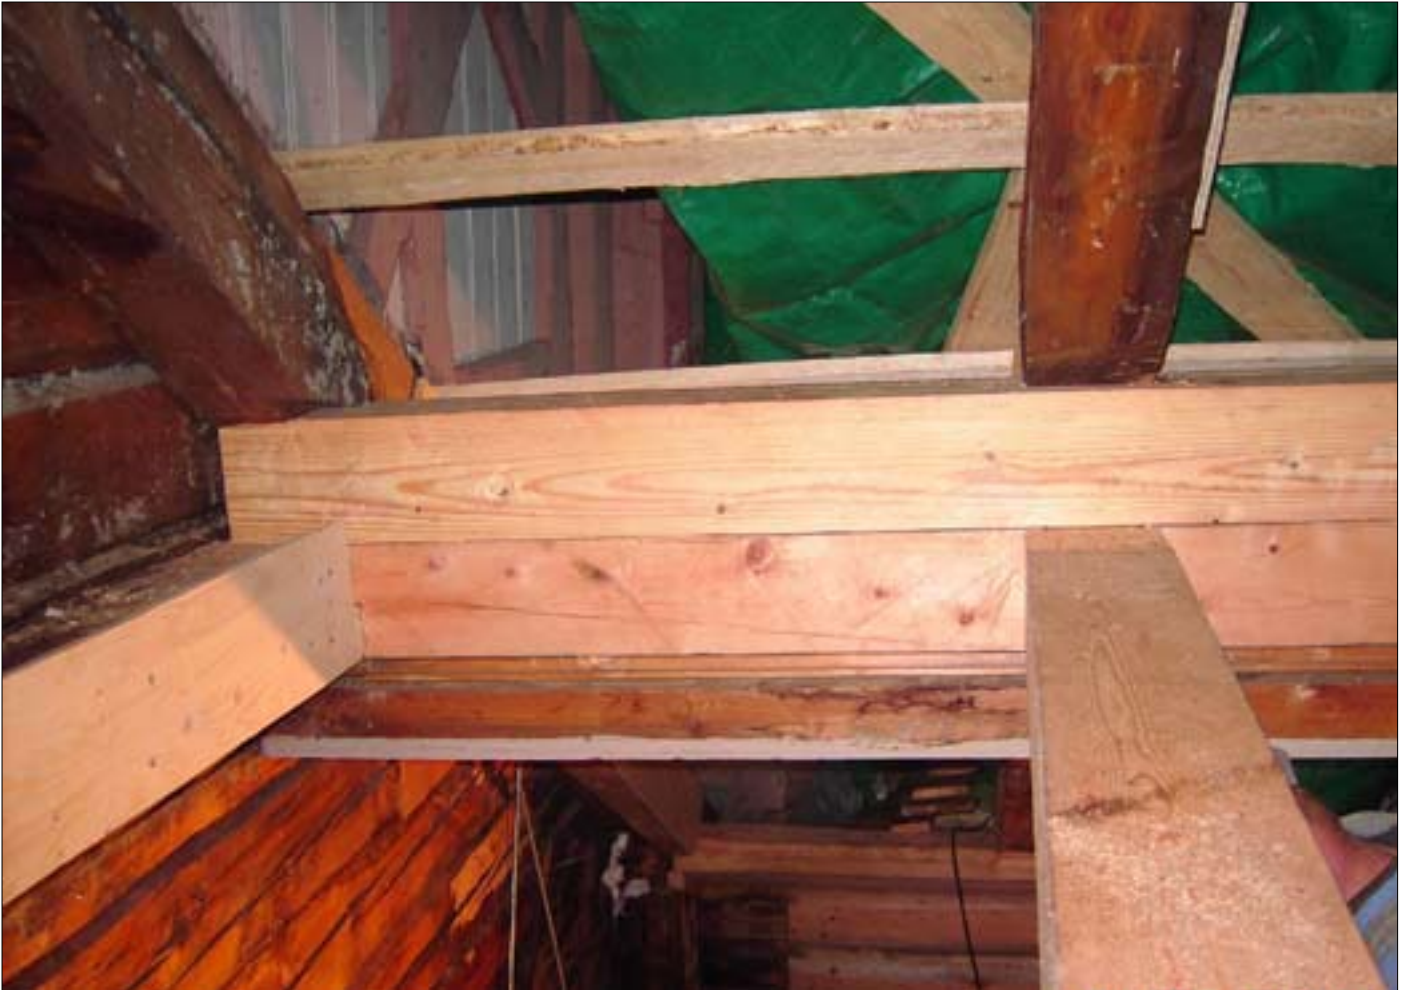
Kuvissa vesikaton uusitun pitkittäisen palkin liitos torniin ja kehärakenteen päälle.

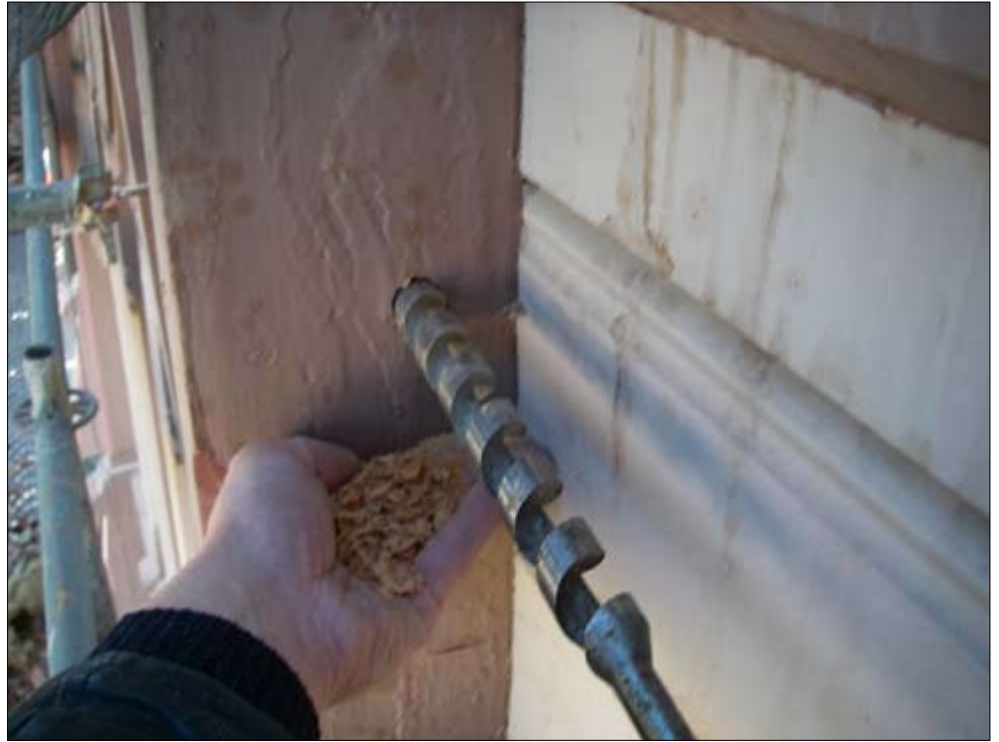
Vesikatolta pilasterin päähän vuotanut vesi oli aiheuttanut pientä lahoamista. Korjaukseen riitti pienehkö puupaikkaus.

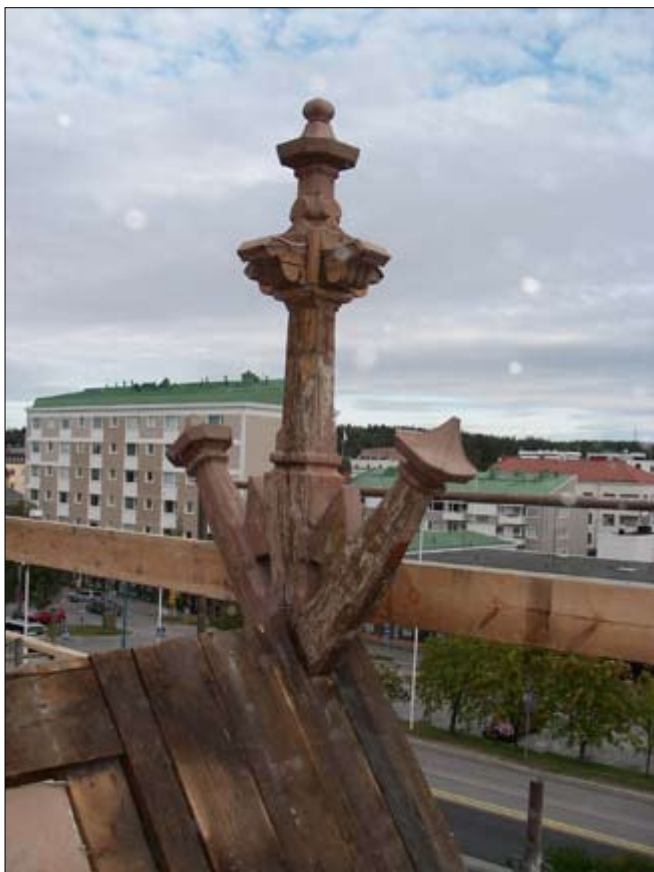
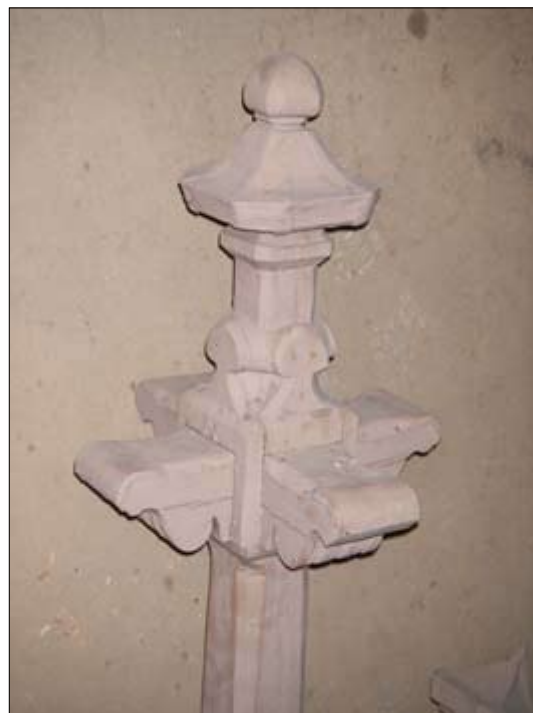
Kattokoristeiden alaosissa oli säilynyt alkuperäistä materiaalia. Yläpää oli kuitenkin pääosin jouduttu uusimaan jo aikaisemmin. Uusittu koriste oli kasattu pienistä osista naulaamalla.

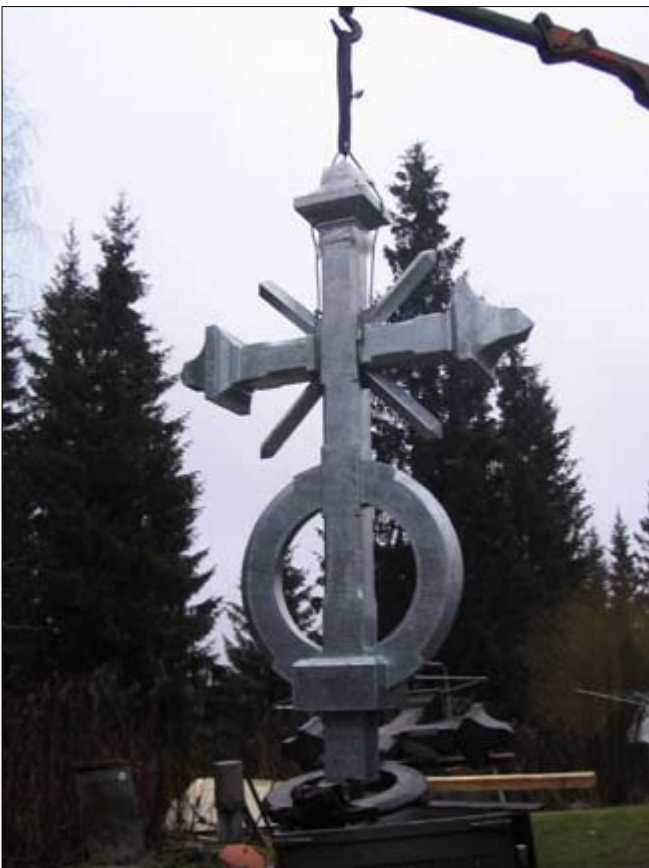
Pääsisäänkäynnin päällä olevan ristin pellitetyt puuosat olivat lahoneet. Risti pysyi katossa käytännössä ainoastaan kattopellin varassa. Risti jouduttiin uusimaan kokonaan. Koska ei voitu olla varmoja, kuinka puuosat tulisivat käyttäytymään pellityksen sisällä ja koska ristin pinta kuitenkin on metallia, päätettiin, että risti valmistetaan kokonaan metallista. Teräslevystä leikattiin alkuperäisen ristin mitoilla kappaleet, jotka hitsattiin kasaan. Levyt leikattiin ja taivutettiin Toivalan Metall Oy:ssä. Uuden ristin suunnitteli, hitsasi ja kasasi metalliseppä Tapio Valkonen. Risti kuumasinkittiin Kuopion Kuumasinkitys Oy:ssä. Rakennusliike RPK teki ristin juuriholkin kirkon harjalle ja nosti valmiin ristin paikoilleen.

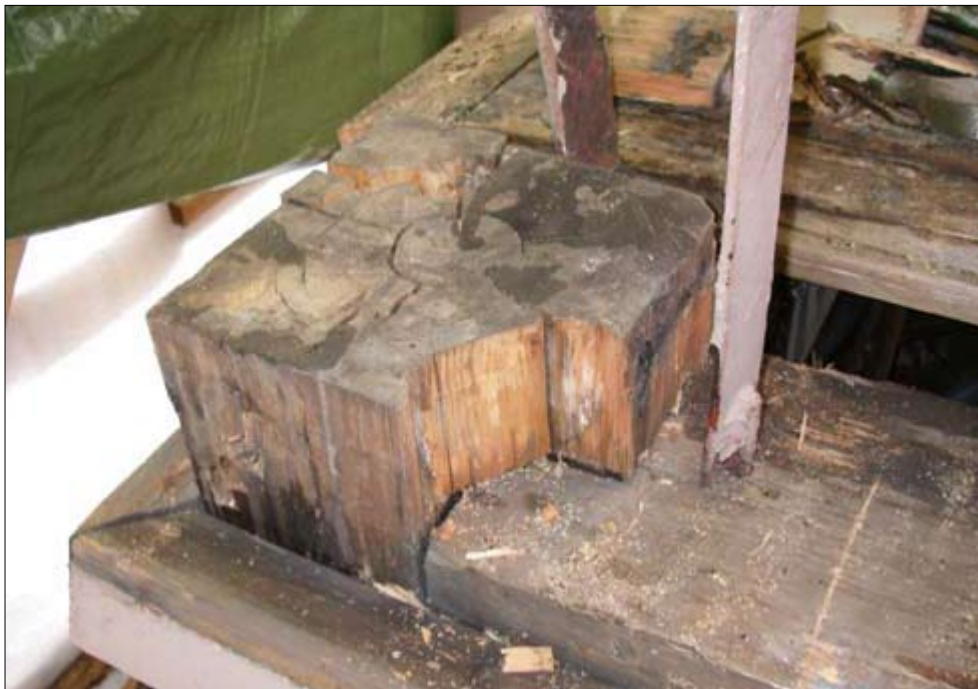
Pohjoiskulman pilarin tynkä oli pehmentynyt ja se jouduttiin lyhentämään ennen uuden asennusta.

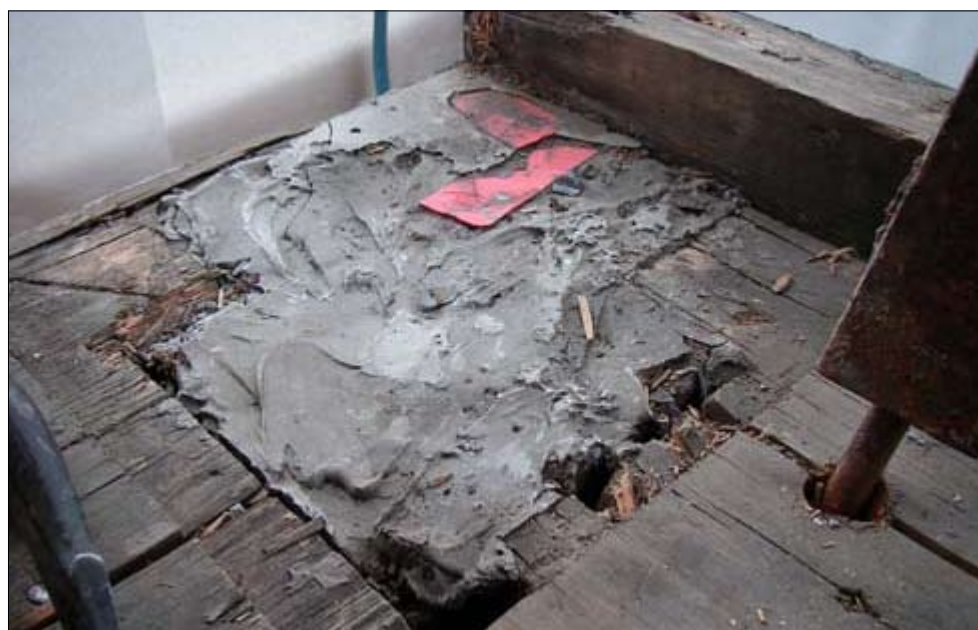
Korjaustyön aluksi eteläkulman pilarin alta piti etsiä kovaa puuta. Pilari oli edellisen kerran korjattu Plastic Padding -massalla.
